## **ANEJO Nº36.- SEGURDIAD VIARIA**

El presente anejo tiene por objeto recoger todas las implicaciones en materia de seguridad viaria relacionada con la redacción del *Proyecto de Trazado y Construcción. Conexión de la carretera actual N-II y enlace con pesas en Can Cartellá. Clave: 12-GI-3741.*

INFORME DE LA AUDITORÍA DE SEGURIDAD VIARIA  
DEL PROYECTO COMPLEMENTARIO Nº 1 DE LA OBRA

“ACONDICIONAMIENTO DE LA CARRETERA N-II. TRAMO: TORDERA-MAÇANET  
DE LA SELVA. PROVINCIA DE GERONA”

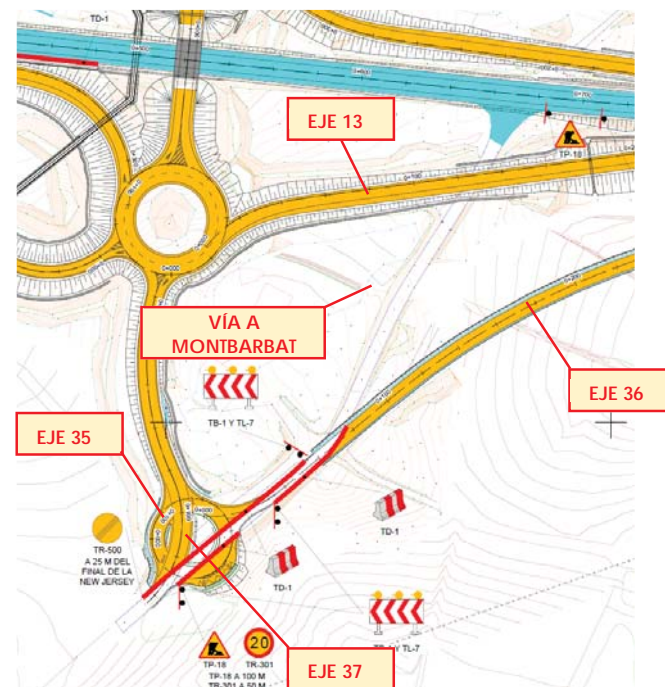
Plano 2.12.1 Soluciones propuestas al tráfico durante la ejecución de las obras. Planta general (fase 1).

Sin embargo, según se observa en los planos de "Soluciones propuestas al tráfico" de esta fase, ni en la vía de acceso a Montbarbat ni en los caminos transversales existe señalización de advertencia de obra. A continuación, se pone como ejemplo la vía de acceso a Montbarbat dado que es, probablemente la que más tráfico soporta.

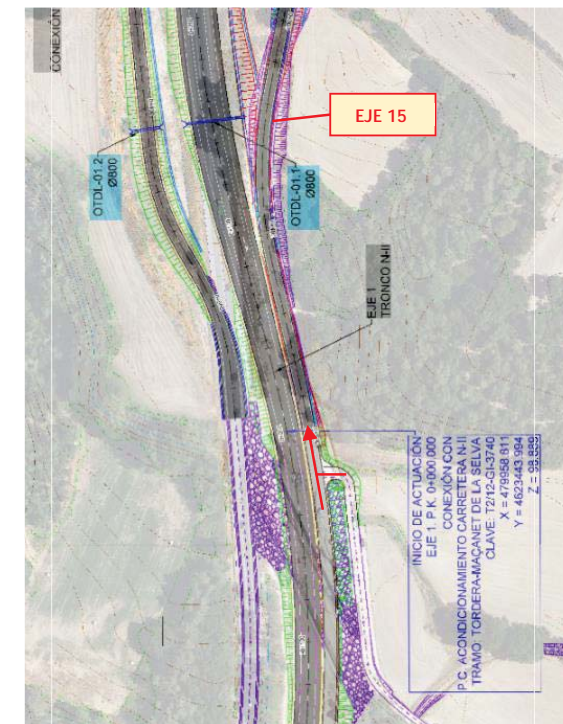
Plano 2.6.1 Planta general. Tronco (hoja 1) sobre *Sigcar*

Durante la ejecución de las obras correspondientes a la fase 3, no queda clara la prohibición de circulación por los ejes 15 y 18 (vías de servicio este y oeste respectivamente) y por el eje 36 (camino de servicio 2) por los que sí se puede entrar por diferentes accesos.

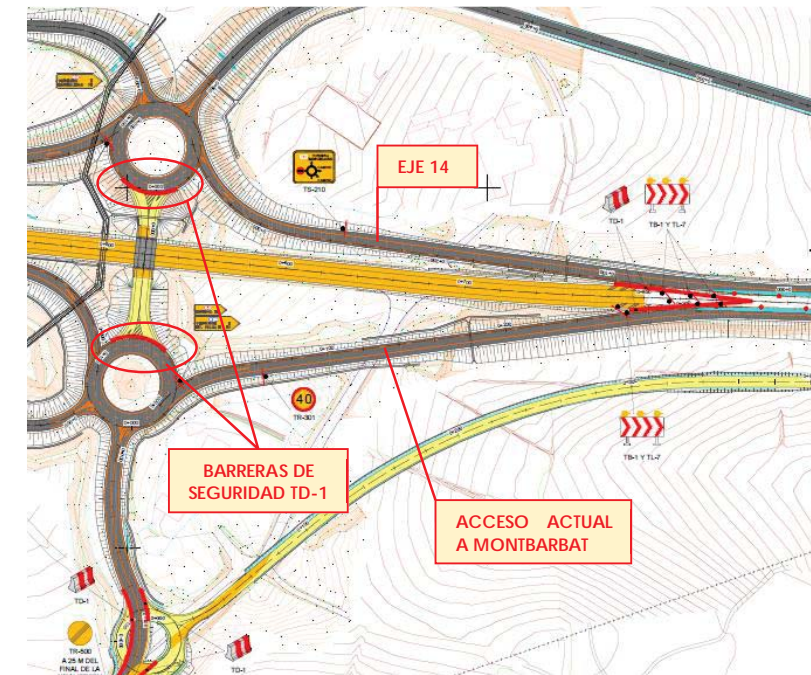
Plano 2.12.2 Soluciones propuestas al tráfico durante la ejecución de las obras. Planta general (fase 2).  
*HOJA 2*

Atendiendo a lo anterior, se pone como ejemplo el acceso a Montbarbat desde el sentido decreciente de la N-II. En este caso no se puede usar el acceso actual porque está en una zona de obra donde no se permite la circulación. Tampoco se puede acceder por el enlace a través del eje 14 (ramal de salida oeste) dado que la circulación por el paso superior no está permitida al colocar barreras de seguridad TD-1 en las glorietas. Y se desconoce la ubicación de algún cambio de sentido que permite acceder desde el sentido creciente de la N-II.

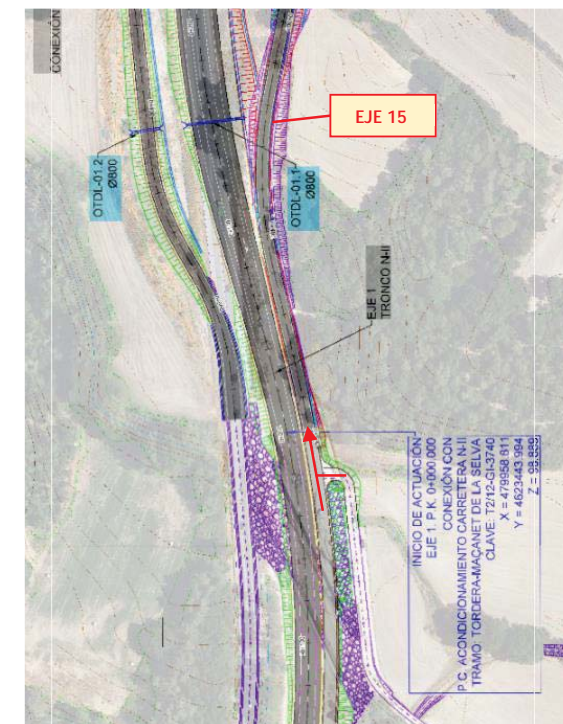
Plano 2.6.1 Planta general. Tronco (hoja 1) sobre *Sigcar*

Durante la ejecución de las obras correspondientes a la fase 3, no queda clara la prohibición de circulación por los ejes 15 y 18 (vías de servicio este y oeste, respectivamente) y por el eje 36 (camino de servicio 2), por los que sí se puede entrar por diferentes accesos.

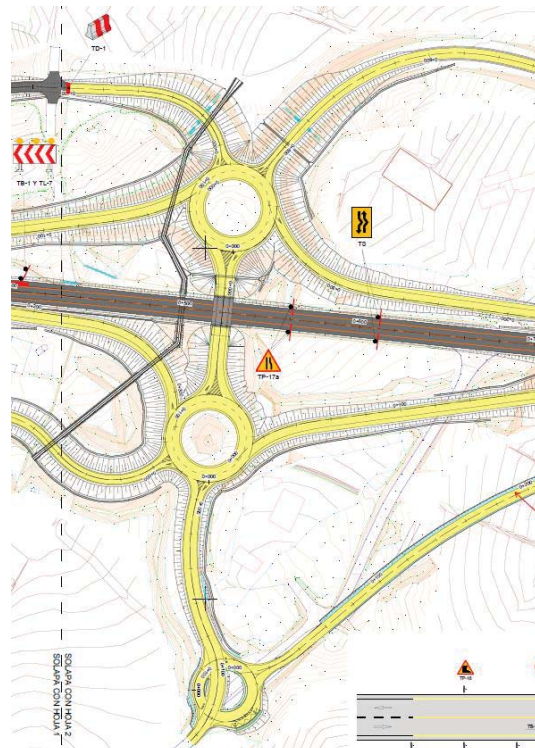
Plano 2.12.3 Soluciones propuestas al tráfico durante la ejecución de las obras. Planta general (fase 3).

Teniendo en cuenta esta configuración, el acceso al enlace por los ejes 15, 18 y 36 permite circular por todas las vías del enlace, dando acceso a las vías transversales. Sin embargo, no hay señalización que defina la trayectoria que se debe seguir para acceder a Montbarbat desde la N-II por los caminos de servicio y viceversa.

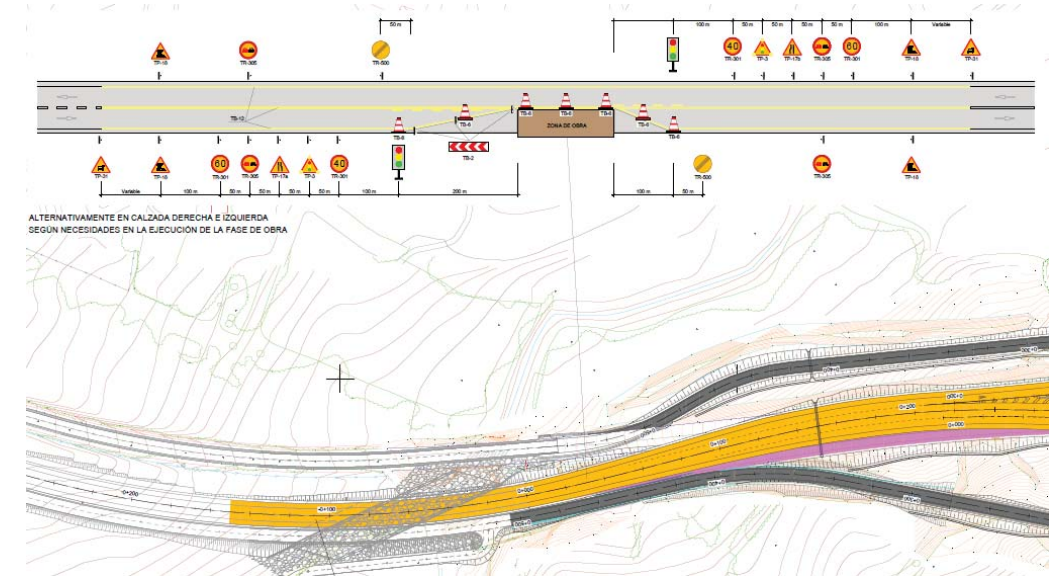
Plano 2.12.4 Soluciones propuestas al tráfico durante la ejecución de las obras. Planta general (fase 4).

Uno de los trabajos a realizar en esta fase es el extendido de la capa de rodadura de todo el tramo, enlaces y ramales de conexión. Se prevé que estos trabajos duren un día, por lo que se realizarán cortes de 1 carril, alternando los sentidos de circulación. Esto queda reflejado en el plano de soluciones propuestas al tráfico de esta fase para el tronco de la N-II.

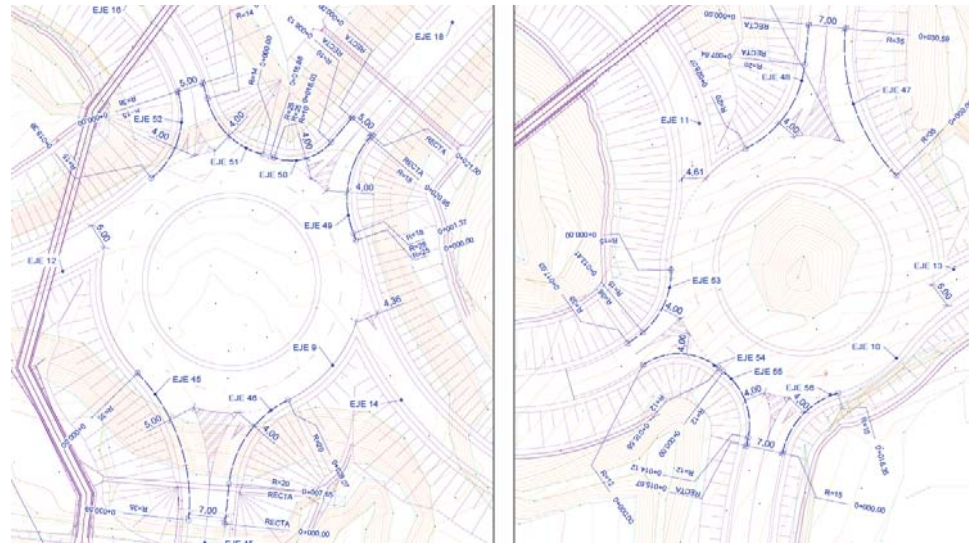
Plano 2.5.2. Planta de trazado y replanteo. Detalles. [HOJA 1](#)

Se han diseñado las glorietas con dos carriles cuando todas las entradas y salidas a ellas son de un carril.

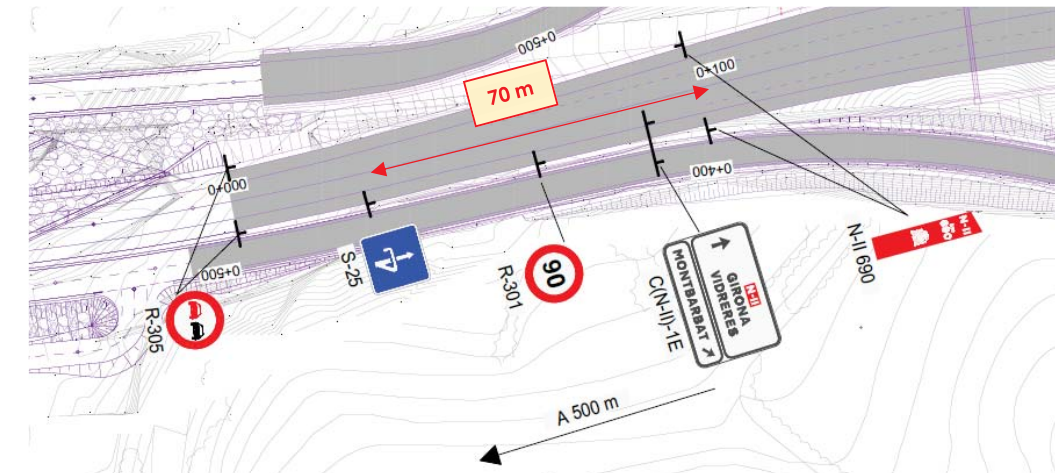
Plano 2.13.1.1 Señalización. Planta general de señalización. Señalización vertical. [HOJA 1](#)

En el sentido creciente sí se proyecta la colocación de una señal S-25 a una distancia de 70 m, medidos desde la sección de 1,5 m de anchura del carril de salida.

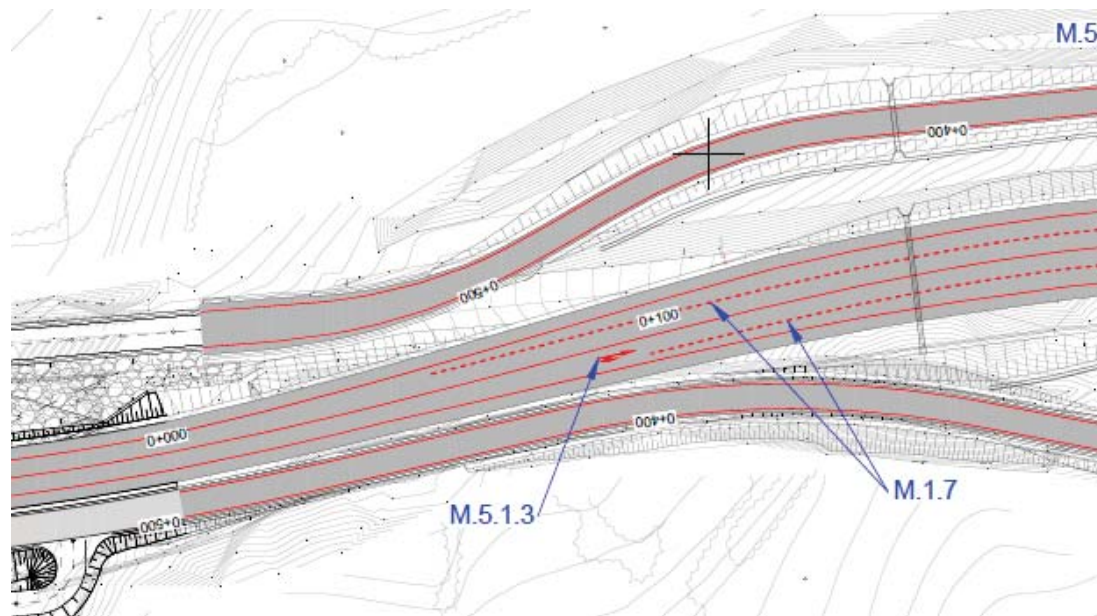
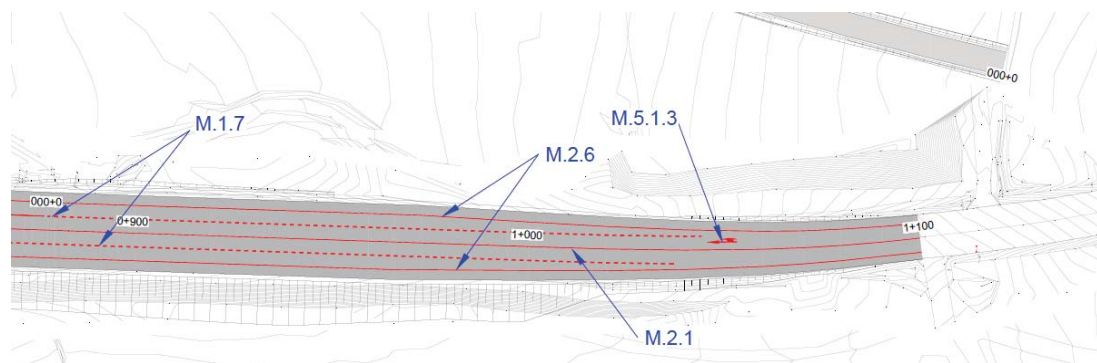
Plano 2.13.1.2 Señalización. Planta general de señalización. Señalización horizontal. [HOJA 1](#)

Previo a las salidas de ambos sentidos de circulación de la N-II se ha pintado una única flecha doble M-5.1.3.

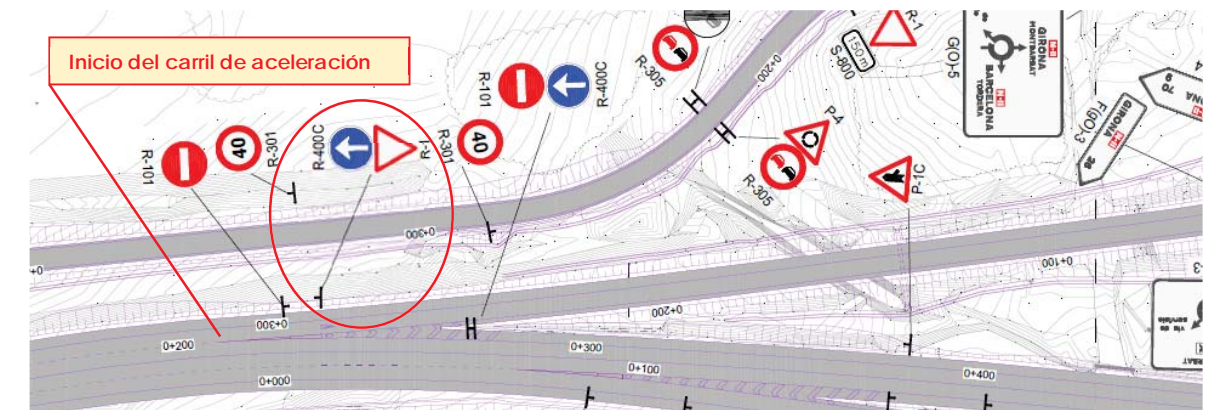
Plano 2.13.1.1 Señalización. Planta general de señalización. Señalización vertical. [HOJA 1](#)

La señalización de ceda el paso se ubica antes del lugar donde el conductor debe comenzar con la maniobra de ceda el paso y carece de señal R-1, utilizada, junto con el panel complementario S-800, como preaviso a la próxima señal R-1.

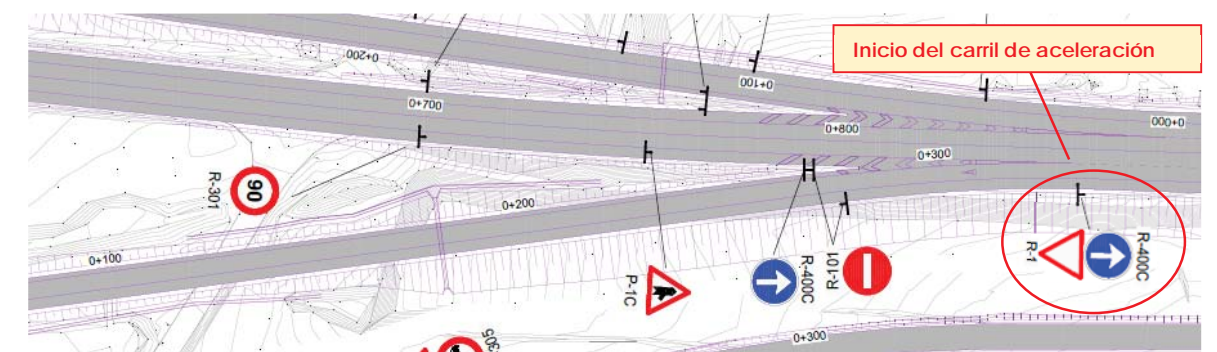
Plano 2.13.1.1 Señalización. Planta general de señalización. Señalización vertical. [HOJA 2](#)

En este caso, la señalización de ceda el paso se ubica adecuadamente en el lugar donde el conductor debe comenzar con la maniobra de ceda el paso. Sin embargo, no se proyecta la colocación de una señal R-1 con el panel complementario S-800, como preaviso a la esa señal R-1 y la marca vial de ceda el paso no se encuentra en la misma sección que la señal vertical.

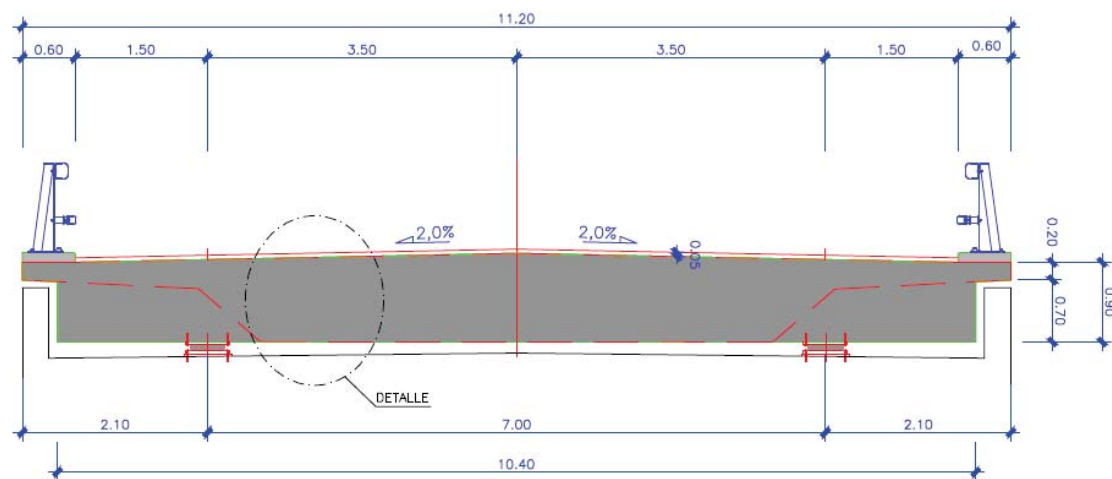
Plano 2.8.3 Secciones transversales tipo. Estructuras. **HOJA 1**

El paso superior 0+511 tiene la sección transversal indicada en la siguiente figura, donde se observa que el espacio transversal para el pretil metálico es de 0,60 m.

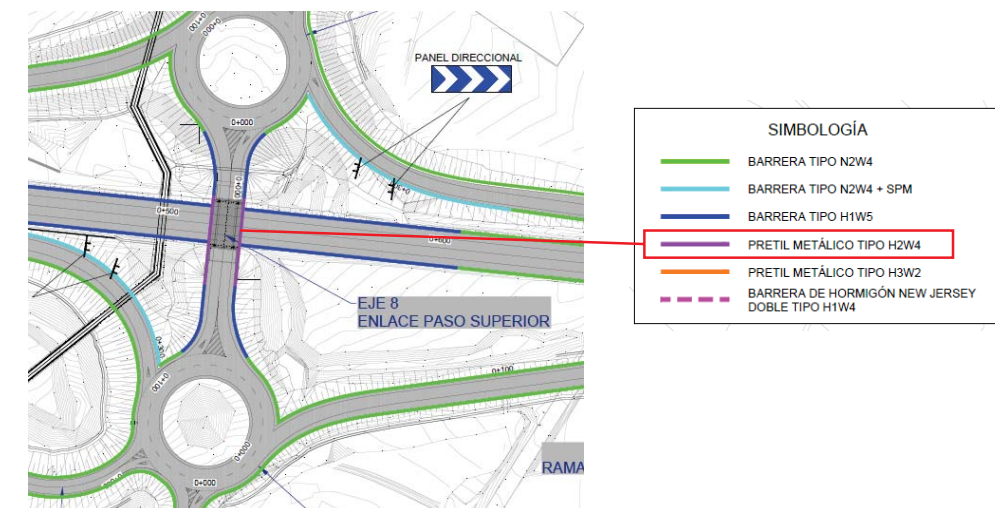
Plano 2.13.1.3 Señalización. Balizamiento y defensas. Planta. **HOJA 2**

Este es el pretil dibujado en el plano de defensas.

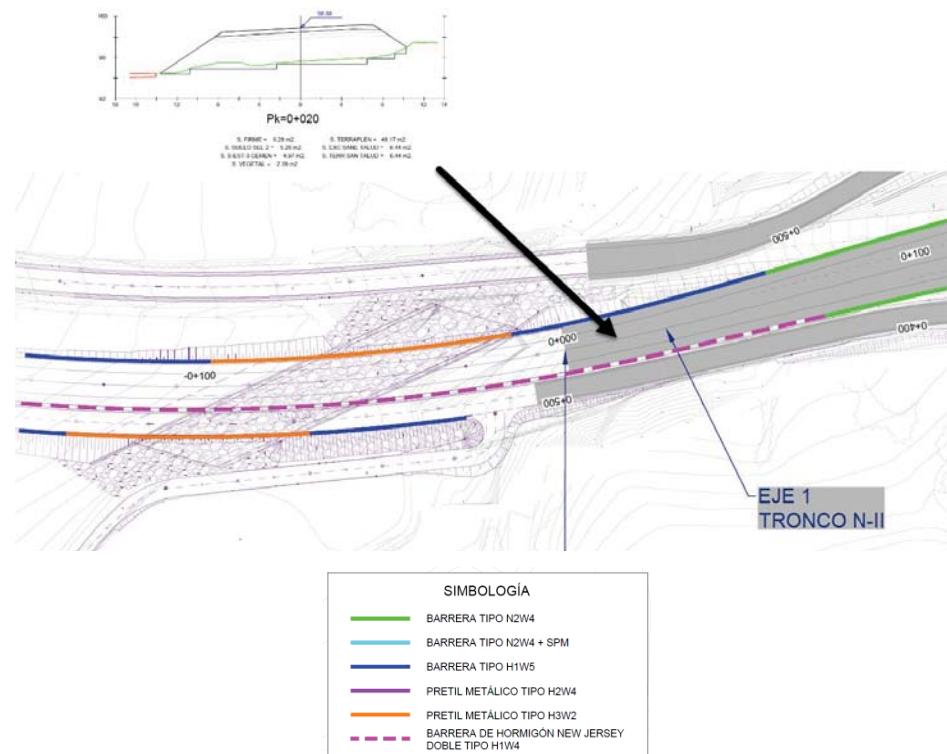
Plano 2.9 Perfiles transversales y Plano 2.13.1.3. Señalización. Planta general de señalización. Defensas.

El sistema de contención proyectado entre los ejes 1 y 15 es un H1W4 de hormigón a doble cara. Para que este sistema de contención cumpliera, debería disponerse de un ancho de mediana mínimo de 2,6 m. Según los datos facilitados no es posible definir si esta distancia se cumple, aunque se aprecia que el espacio disponible es muy estricto.

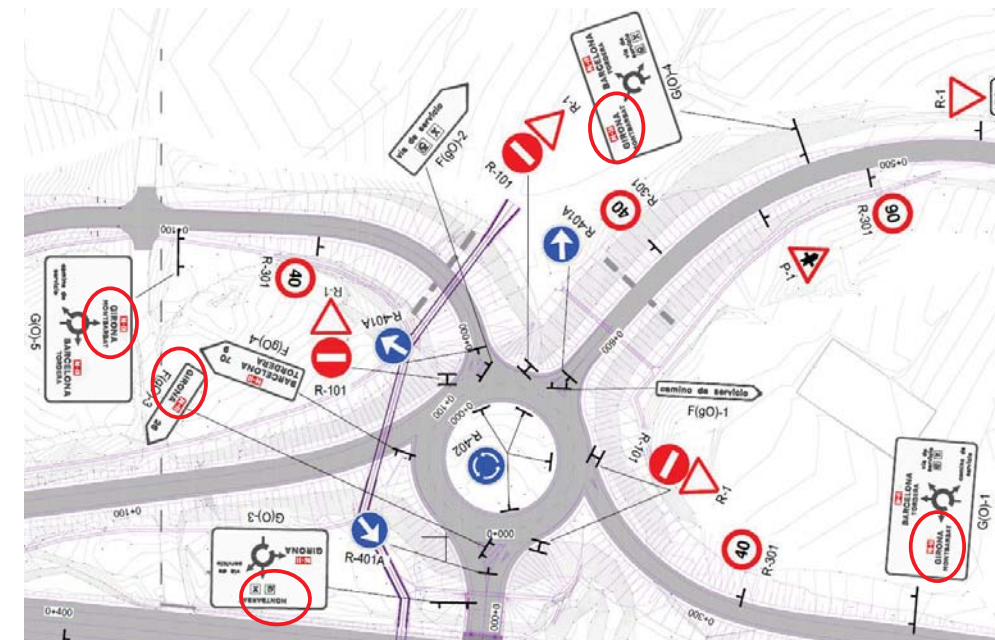
Plano 2.13.1.1 Señalización. Planta general de señalización. Señalización vertical. [HOJA 2](#)

El cartel flecha que debería indicar la dirección a tomar para acceder a Montbarbat solo tiene como destino Girona por la N-II. Los carteles de preseñalización ubicados en los distintos ramales que acceden a esta glorieta indican tanto Girona como Montbarbat.

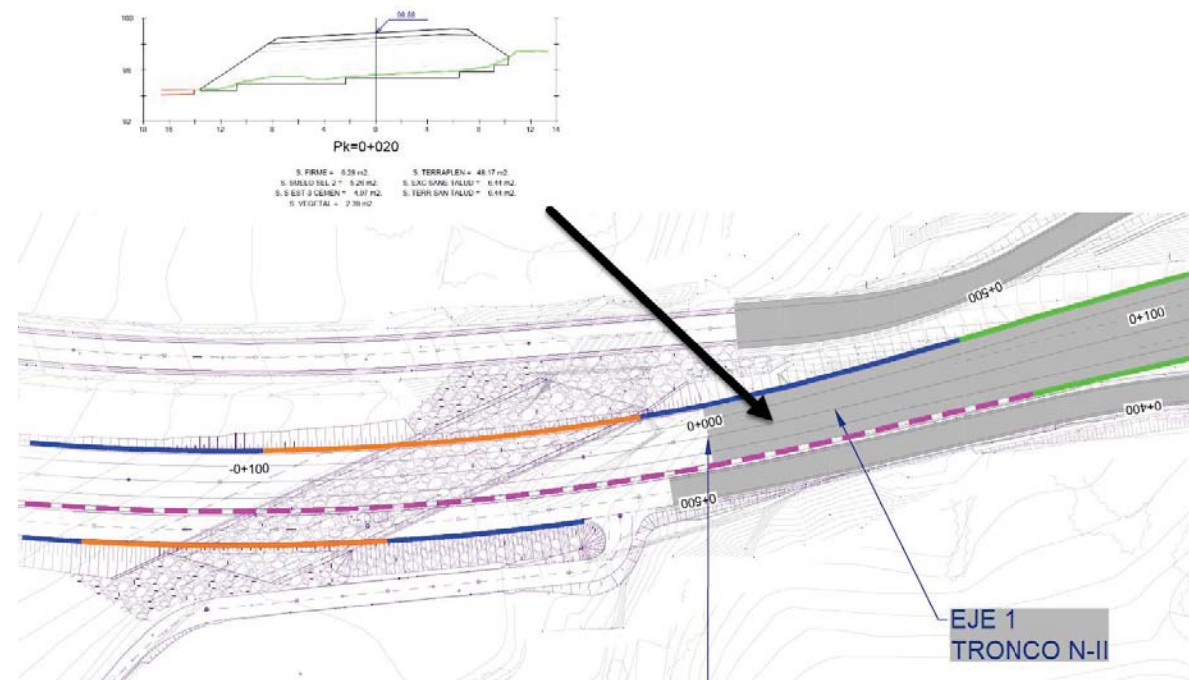
Plano 2.9 Perfiles transversales y Plano 2.13.1.3. Señalización. Planta general de señalización. Defensas

En los perfiles transversales no se ha indicado la existencia de un Eje 15 en la misma explanación que el Eje 1 del tronco.

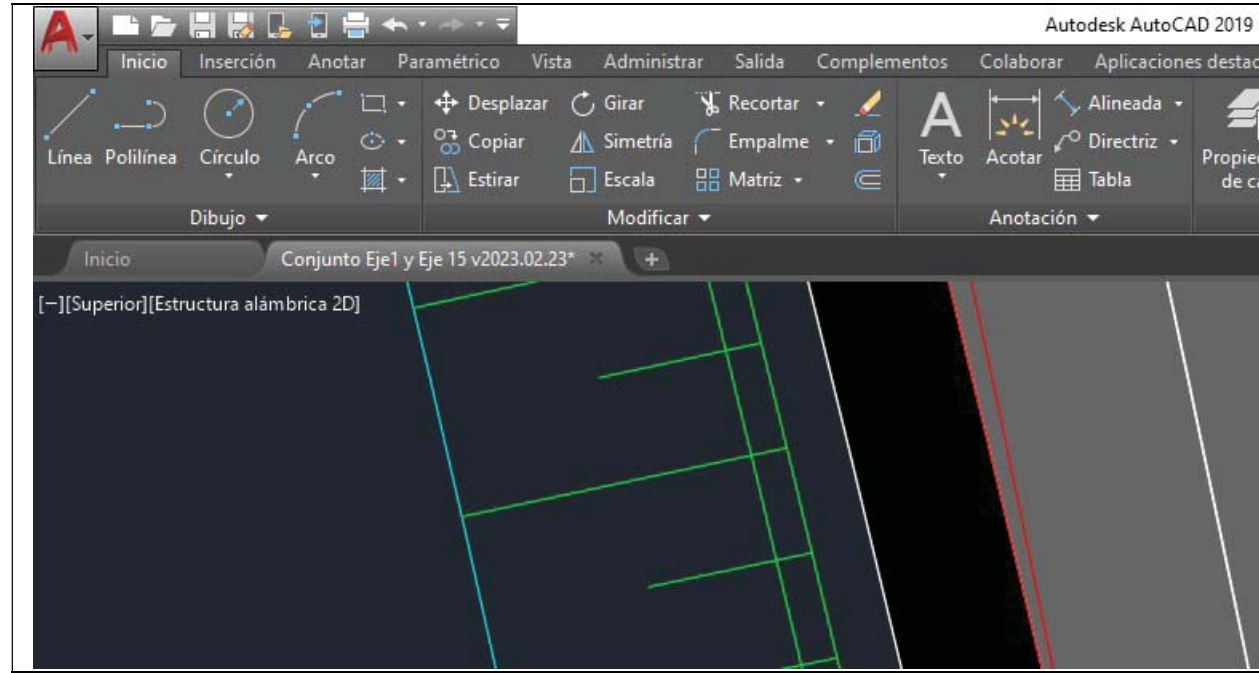
Separación entre calzadas y barrera de seguridad H2W1. P.K. 0+000 del eje 1.  
 Calzada Eje 1: d= 3,06 m  
 Calzada Eje 15: d= 1,82 m
