Actuaciones en el entorno ferroviario de Adamuz

RESUMEN MENSUAL DE INSPECCIONES REALIZADAS A SOLDADURAS ALUMINOTERMICAS POR SOLDADOR

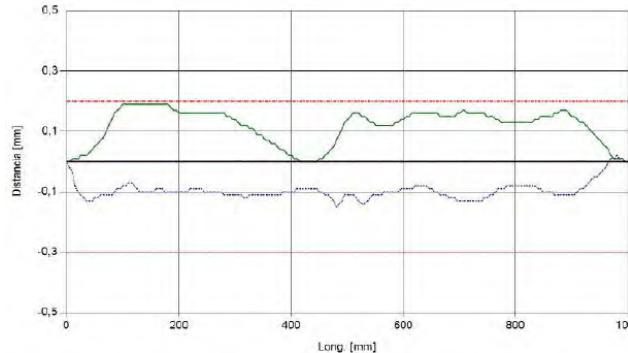
MIN: 0,00 mm
MAX: 0,19 mm

MIN: -0,15 mm
MAX: 0,02 mm

Resultado inspección geométrica: ACEPTADA

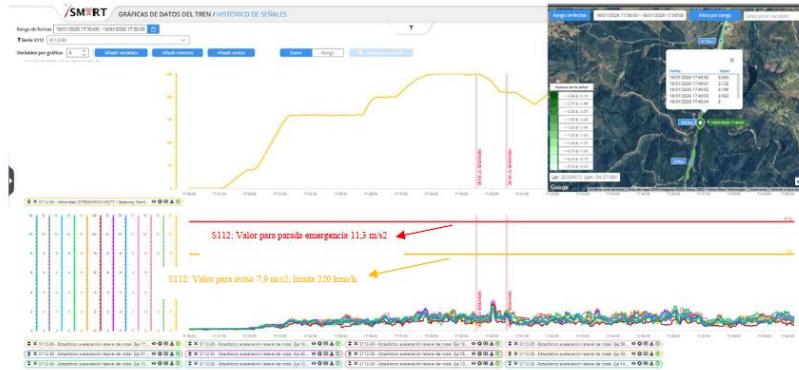
- DIA 18.01.26 domingo PASO POR ADAMUZ 17:40h aprox – TREN S112.30 – Servicio Comercial 81 Sevilla - Valencia

Se puede observar que los valores de inestabilidad de todos los rodales superan el comportamiento normal en el punto kilométrico aproximado 319; pero no llegan a los valores de “aviso” o “emergencia” programados en el sistema

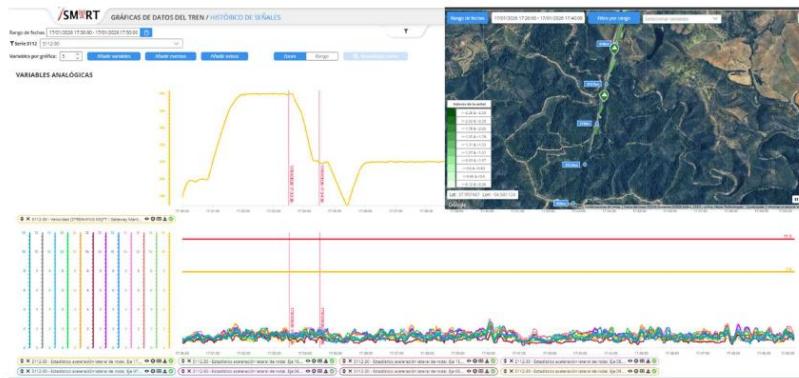
- DIA 17.01.26 sábado PASO POR ADAMUZ 17:34h aprox – TREN S112.30 – Servicio Comercial 81 Sevilla - Valencia

Se puede observar que esos mismos valores de inestabilidad para todos los rodales tienen un comportamiento según la media en el mismo punto kilométrico; no se observan comportamientos anómalos

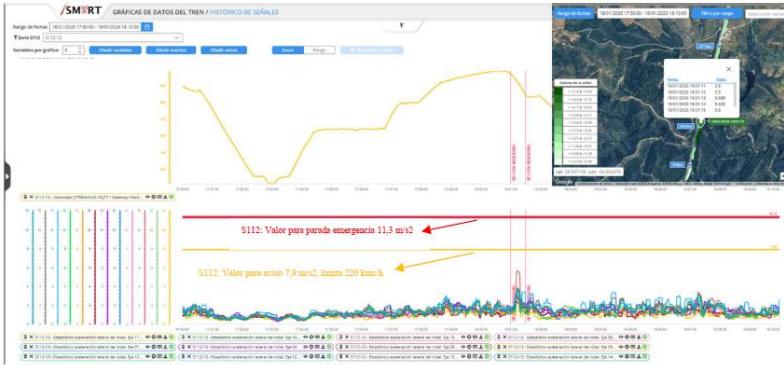
- **DIA 18.01.26 domingo PASO POR ADAMUZ 18:01h aprox – TREN S112.13 – Servicio Comercial 10173 Málaga - Madrid**
Se puede observar que los valores de inestabilidad de todos los rodales superan el comportamiento normal en el punto kilométrico aproximado 319 ; pero no llegan a los valores de “aviso” o “emergencia” programados en el sistema

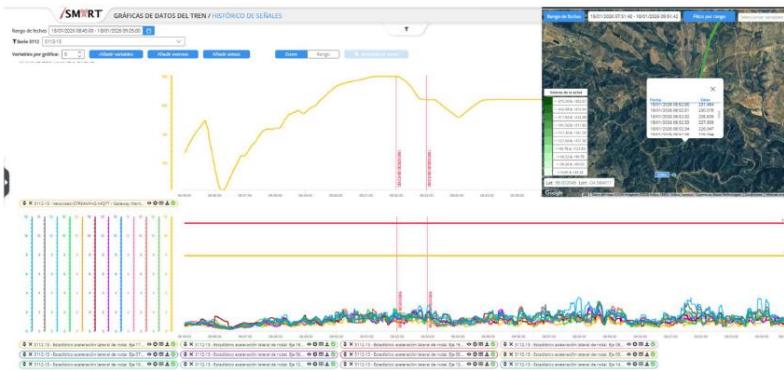
- **DIA 18.01.26 domingo PASO POR ADAMUZ 8:52h aprox – TREN S112.13 – Servicio Comercial 2077 Granada - Madrid**
Se puede observar que esos mismos valores de inestabilidad para todos los rodales tienen un comportamiento según la media en el mismo punto kilométrico; no se observan comportamientos anómalos

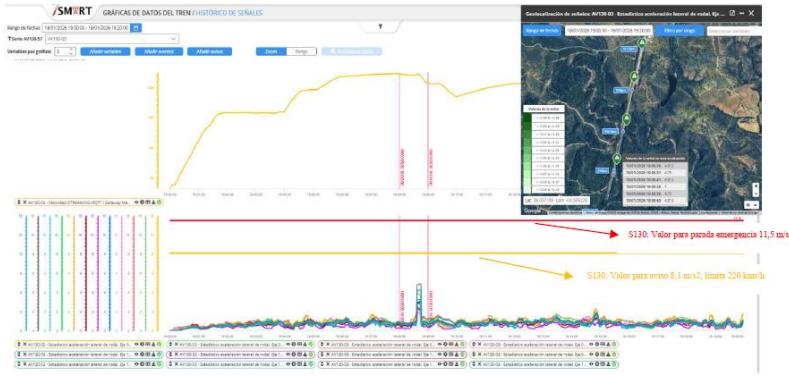
- DIA 18.01.26 domingo PASO POR ADAMUZ 19:09h aprox – TREN S130.03 – Servicio Comercial 2165 Cádiz - Madrid
Se puede observar que los valores de inestabilidad de todos los rodales superan el comportamiento normal en el punto kilométrico aproximado 319; pero no llegan a los valores de “aviso” o “emergencia” programados en el sistema

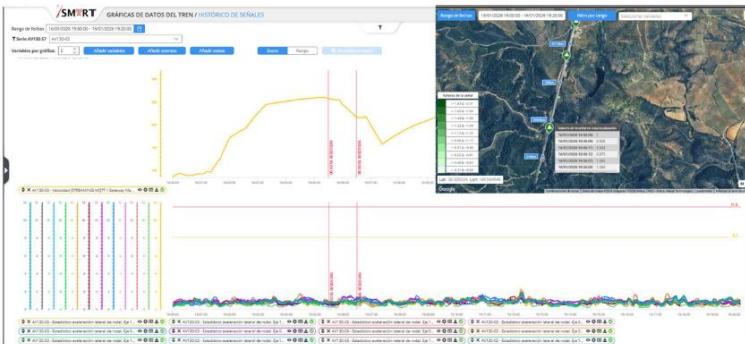
- DIA 16.01.26 viernes PASO POR ADAMUZ 19:06h aprox – TREN S130.03 – Servicio Comercial 2165 Cádiz - Madrid
Se puede observar que esos mismos valores de inestabilidad para todos los rodales tienen un comportamiento según la media en el mismo punto kilométrico, no se observan comportamientos anómalos.
