ANEJO Nº 2 – GEOLOGÍA Y PROCEDENCIA DE MATERIALES

ANEJO 2. GEOLOGÍA Y PROCEDENCIA DE MATERIALES

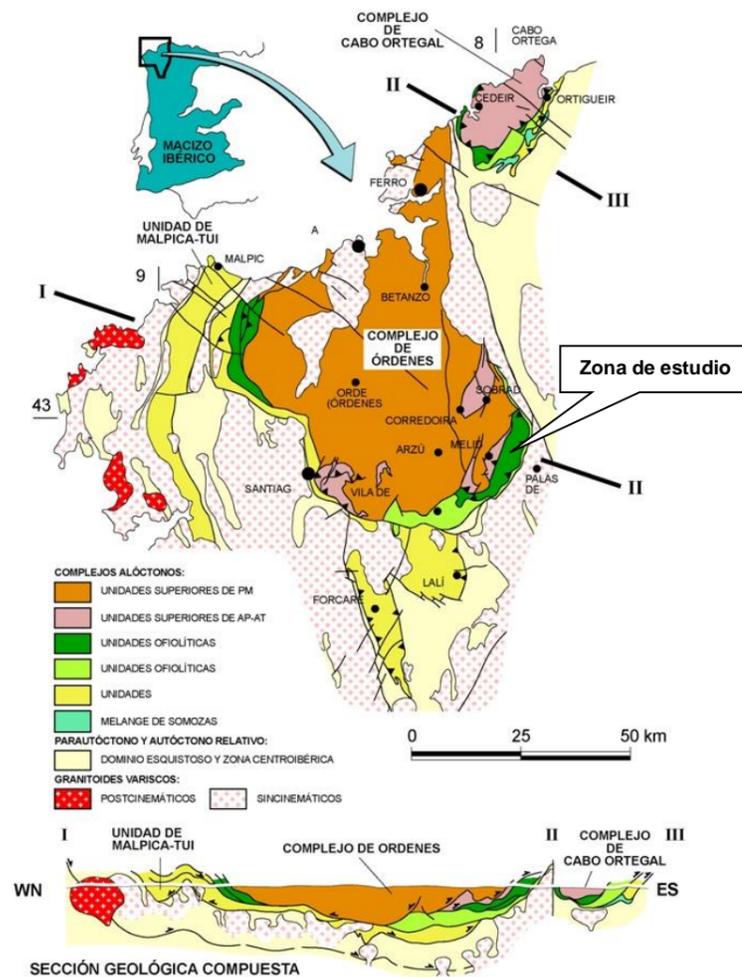
Figura 5. Mapa y corte esquemático del C. de Órdenes. (Tomada de Pérez-Estaún, A. y Bea, F. (editores) (2004): Macizo Ibérico. En: Geología de España (J.A. Vera, Ed.), SGE-IGME, Madrid, 19-230)

Dicho borde se encuentra apoyado sobre el Dominio esquistoso (Parautóctono), más o menos fragmentado por la intrusión de granitoides variscos, en una zona ya muy próxima al límite oriental de la Z. de Galicia – Tras-os-Montes, en contacto (mediante una estructura compleja vinculada a la intersección de varias grandes fracturas: zona de cizalla de Palas de Rei – falla de Valdoviño, despegue extensional de Pico Sacro y despegue extensional de Vila de Cruces) con el Dominio del Olló de Sapo de la Zona Centroibérica (Figura 5).

El Complejo de Órdenes es una gran estructura sinformal constituida por un conjunto de mantos, superpuestos entre sí por superficies de cabalgamiento y despegues extensionales, posteriormente afectados por grandes pliegues y fallas de modo que

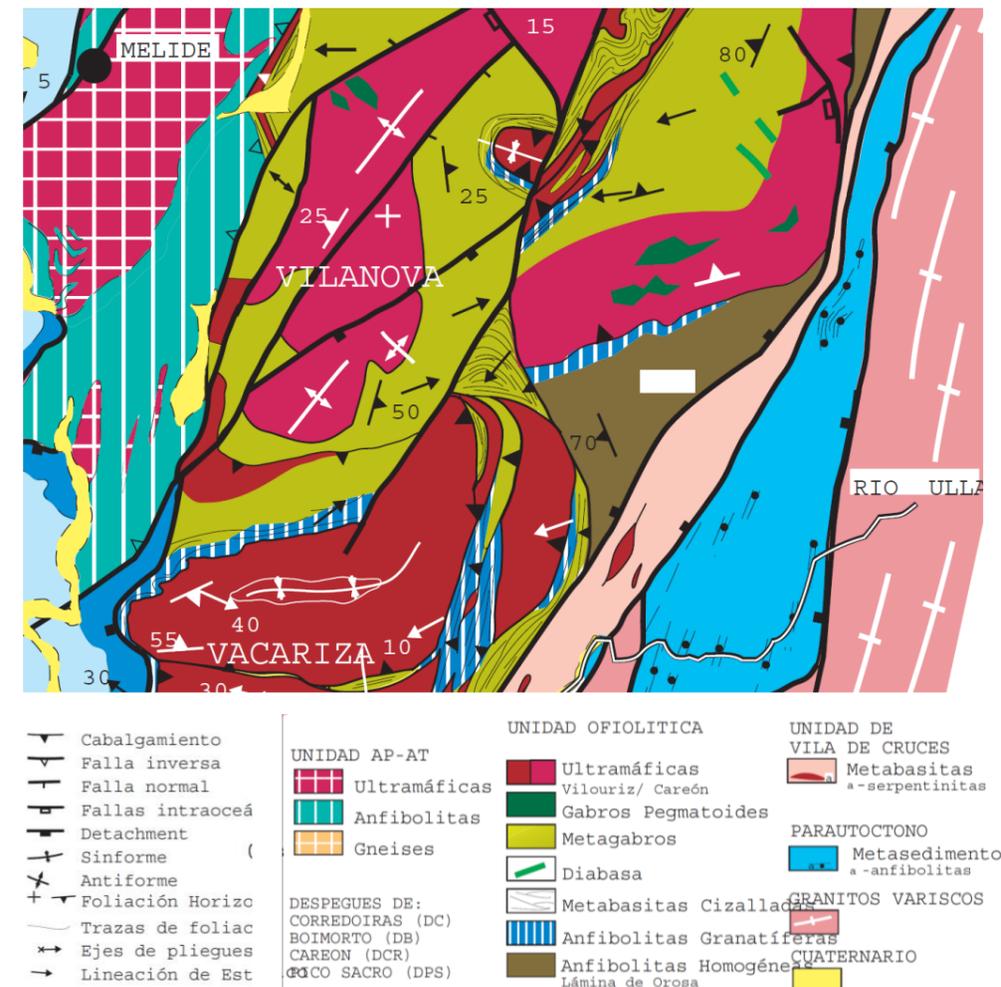
Figura 10. Mapa geológico y esquema tectónico de las unidades de AP-AT y Ofiolíticas del sector sureste del Complejo de Órdenes. (según Díaz García et al. 1999)

Al este de la falla de Rego Seco, sito al oeste del trazado, los sistemas de pliegues citados producen una figura de interferencia del Tipo II (Ramsay, 1967) en forma de cubeta, la “**cubeta de Vacariza**” (Díaz García et al., 1999), de modo que todas las superficies de cabalgamiento (tres escamas correspondientes a la lámina de Vilouriz y una correspondiente a la de Careón) que se cortan hasta el valle del Rego de Vilar, sito al este del trazado, (donde la Unidad de Careón se superpone a la de Vila de Cruces) buzan hacia el Oeste (pero siempre manteniendo la vergencia hacia el Este).

Los principales sistemas de fracturas tardivariscas/alpinas que afectan a la cubeta de Vacariza, corresponden a una familia de dirección NO-SE (más abundante en el sector correspondiente a la escama de Careón, representada aquí por la banda de metabasitas que cabalga sobre los esquistos de la U. de Vila de Cruces) seguidas por otro sistema con fallas de rumbo NE-SO (a ENE-OSO, menos frecuentes). Otras familias que se cortan con menor frecuencia presentan direcciones E-O a ESE-ONO.

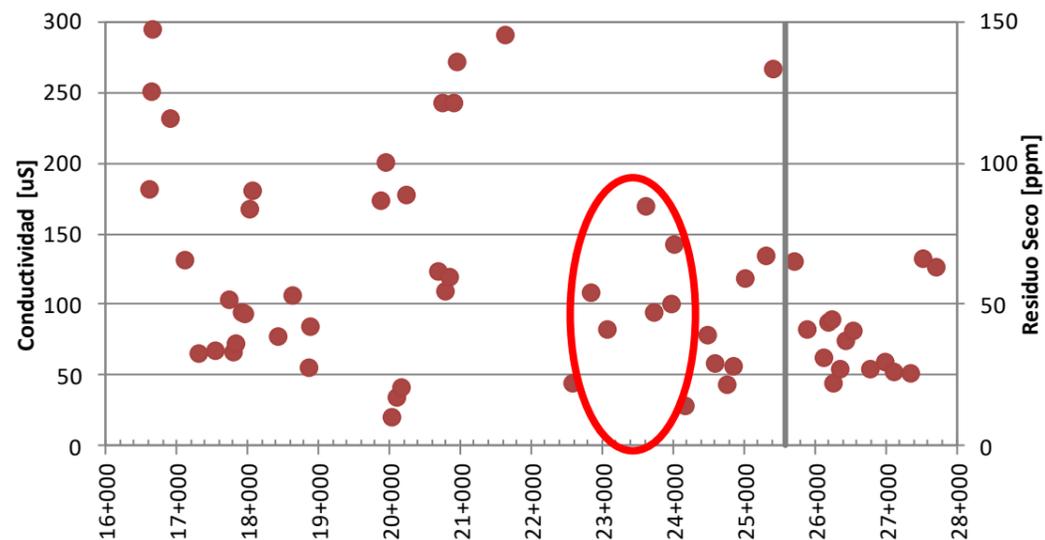
Figura 18. Distribución espacial de medidas de conductividad eléctrica y residuo seco

En la facies metamórfica, sin embargo, se aprecia una sectorización asociada a contaminación (posiblemente por abonos), posiblemente, entre los pp.kk. 19+500 y 22+000, donde aparecen valores de conductividad por lo general mayores a 100 mS y con casos extremos de más de 250 mS, aunque algunos puntos presentan conductividades menores, posiblemente asociados a flujos de agua con menor residencia o con presencia de menos contaminantes.

La conductividad observada en los intervalos de pp.kk. 17+000 - 19+500 y 22+000 – 15+600 es muy variable, aunque se presentan agrupaciones de baja conductividad asociados a zonas de falla con flujos muy rápidos y a entradas de agua superficial al vaso de los sondeos. Es de destacar la “alta” conductividad del agua del sondeo SD-048, perforado en metapelitas de la unidad BMP, coincidente con el incremento observable en los sondeos de esa zona (SD-046 y SD-047), que superan los 100 mS.

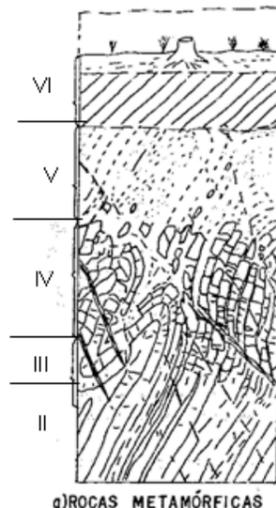
Figura 20. Grados de Meteorización en Rocas Metamórficas.

- El variable comportamiento de los distintos tipos de rocas y materiales existentes frente a la meteorización y la erosión:

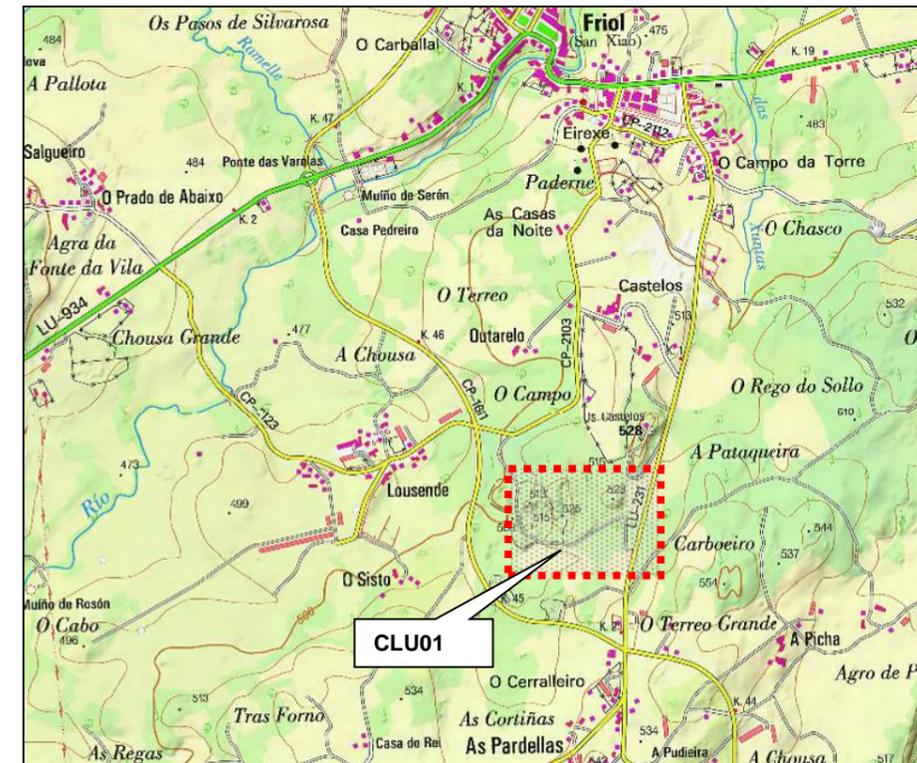
Figura 23. Localización de la cantera CLU01

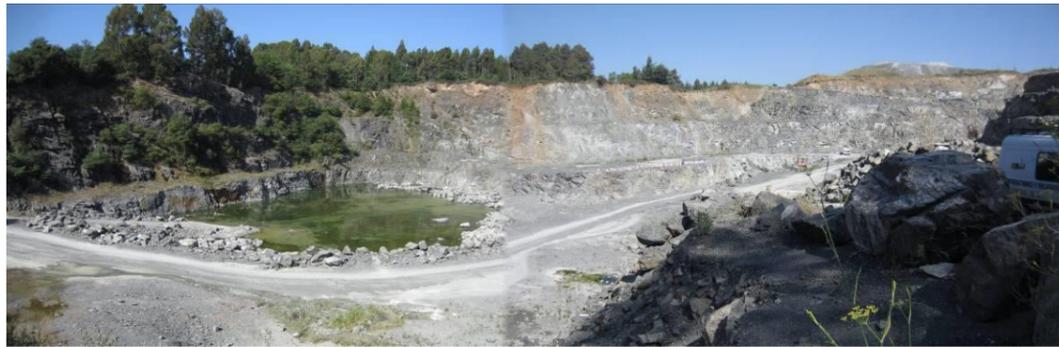
Figura 36. Panorámica de la explotación

Aunque aún no ha sido posible obtener de la propiedad datos actualizados de reservas / capacidad de producción cuenta con importantes reservas y la calidad del material, corroborada en ensayos de contraste por AECOM-INOCSA en otros proyectos en la región, es buena, habiéndose usado incluso para capa de rodadura, en tramos de carreteras donde la exigencia del material es menor que en el caso que nos ocupa, los valores del CPA son inferiores al exigido. Esto mismo ocurre en la cantera siguiente. No obstante, el árido cumple para el resto de fines, como zahorras, escolleras, hormigones y suelos seleccionados.

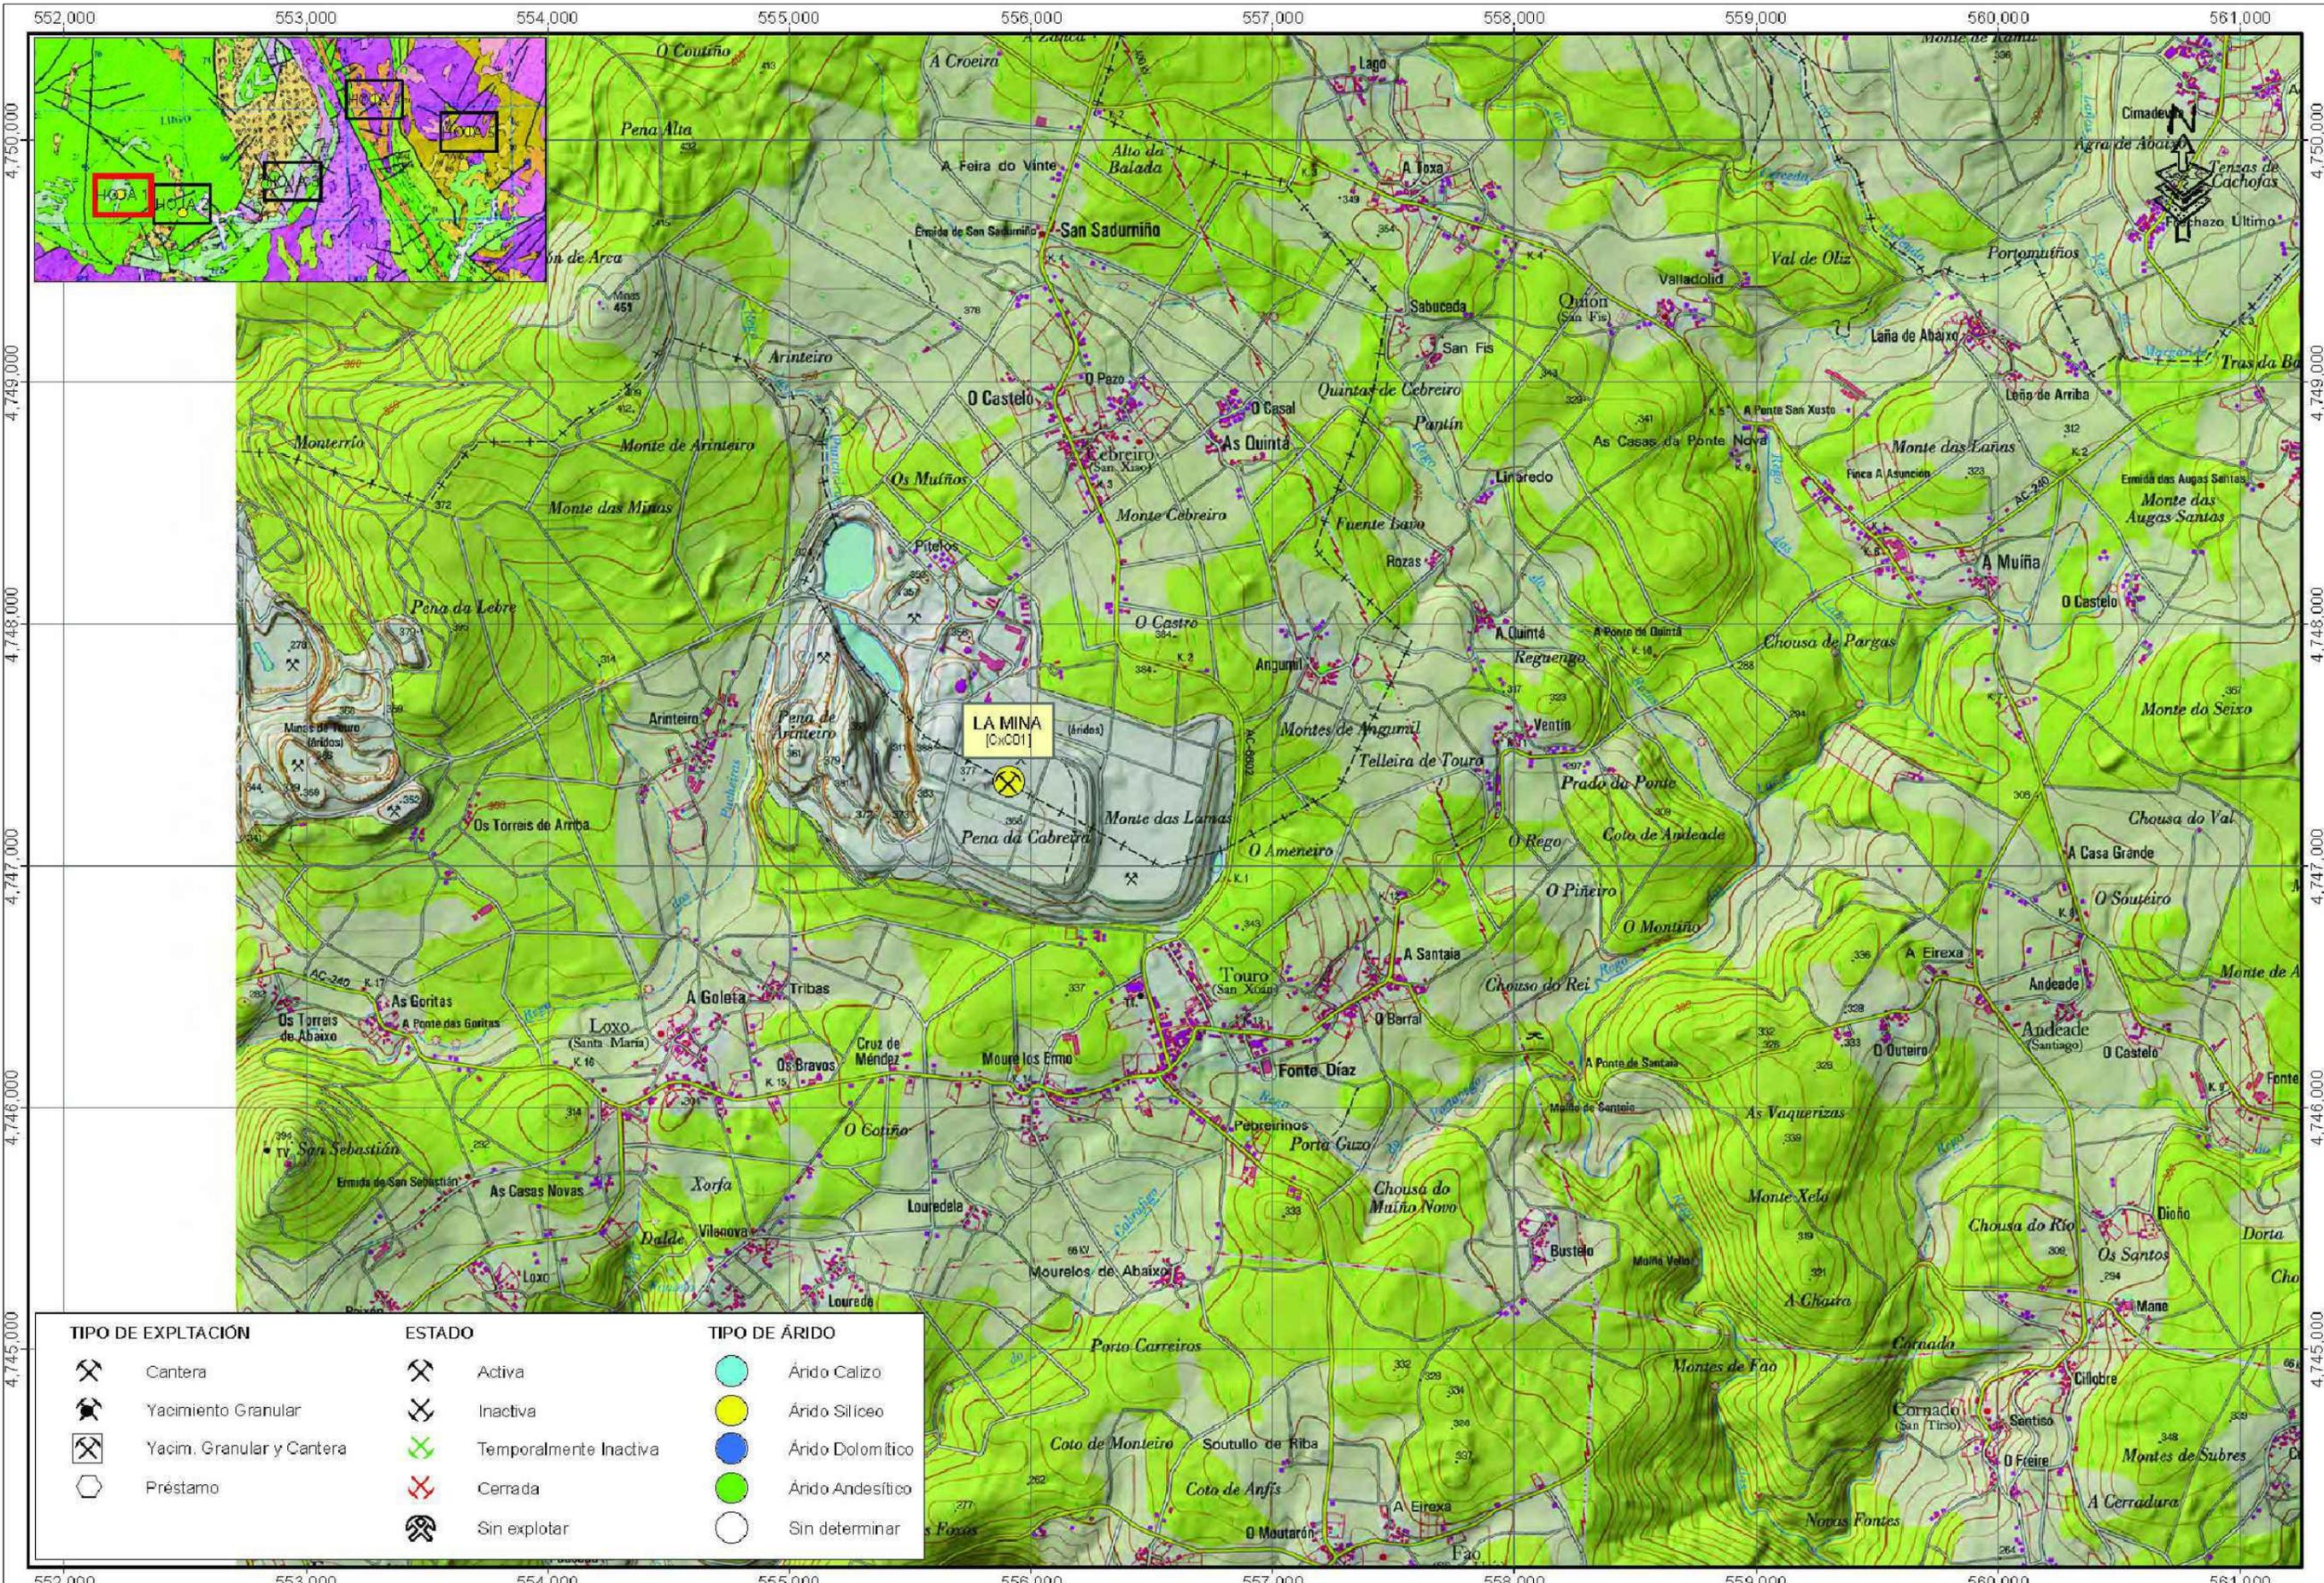
3.1 MAPA DE SITUACIÓN DE CANTERAS Y EXPLOTACIONES DE YACIMIENTOS GRANULARES

TIPO DE EXPLTACIÓN	ESTADO	TIPO DE ÁRIDO
Cantera	Activa	Árido Calizo
Yacimiento Granular	Inactiva	Árido Silíceo
Yacim. Granular y Cantera	Temporalmente Inactiva	Árido Dolomítico
Préstamo	Cerrada	Árido Andesítico
	Sin explotar	Sin determinar

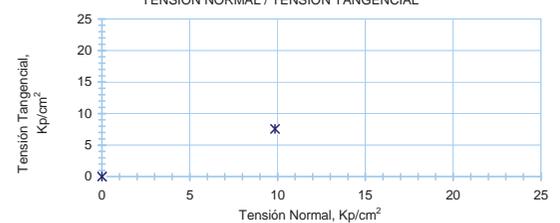
TENSIÓN NORMAL / TENSIÓN TANGENCIAL

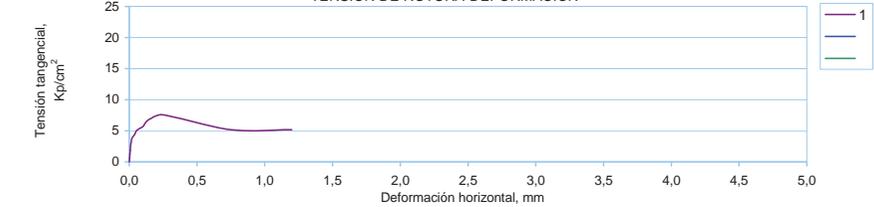
TENSIÓN DE ROTURA-DEFORMACIÓN

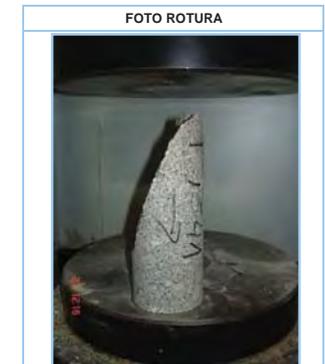
DATOS PROBETA	
Diámetro, mm	71,3
Altura, mm	184,5
Esbelted, h/φ	2,6
Peso, g	1998,0
Humedad, %	0,1
Densidad seca, g/cm ³	2,71

Carga de rotura, N	
315400	
Resistencia a compresión uniaxial σ _c , MPa	
78,9

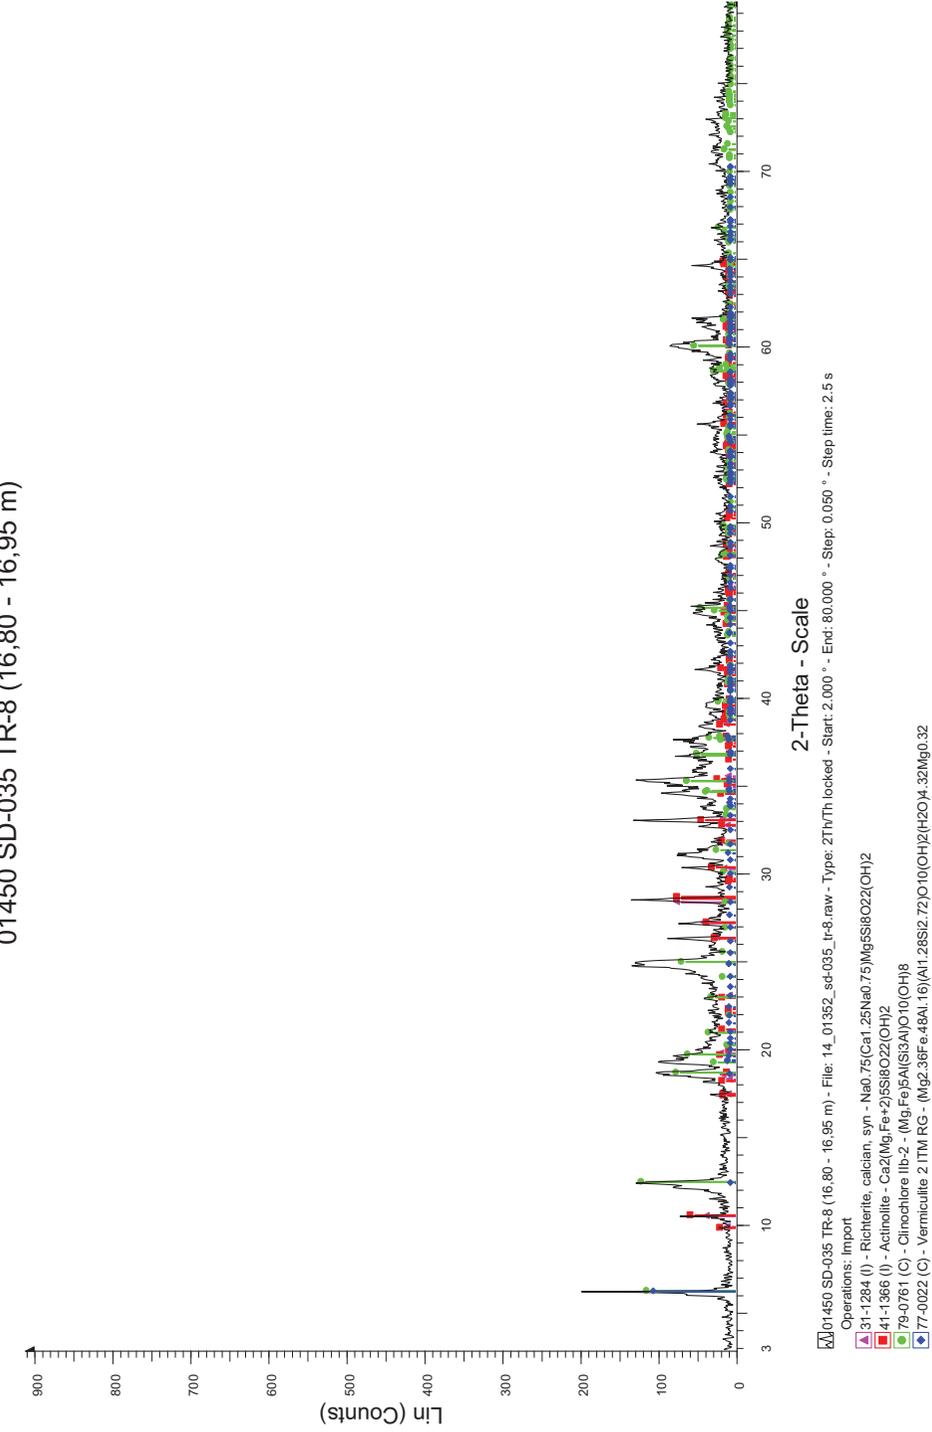
Comparación de difractogramas
