## **ANEJO Nº36.- SEGURDIAD VIARIA**

El presente anejo tiene por objeto recoger todas las implicaciones en materia de seguridad viaria relacionada con la redacción del *Proyecto de Trazado y Construcción. Conexión de la carretera actual N-II y enlace con pesas en Can Cartellá. Clave: 12-GI-3741.*

INFORME DE LA AUDITORÍA DE SEGURIDAD VIARIA  
DEL PROYECTO COMPLEMENTARIO Nº 1 DE LA OBRA

“ACONDICIONAMIENTO DE LA CARRETERA N-II. TRAMO: TORDERA-MAÇANET  
DE LA SELVA. PROVINCIA DE GERONA”

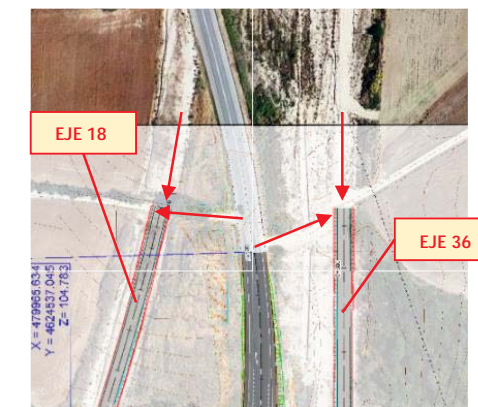
Plano 2.6.1 Planta general. Tronco (hoja 2) sobre *Sigcar*

Teniendo en cuenta esta configuración, el acceso al enlace por los ejes 15, 18 y 36 permite circular por todas las vías del enlace. Esto incluye al eje 2, cuya parte final está afectada por unas obras.

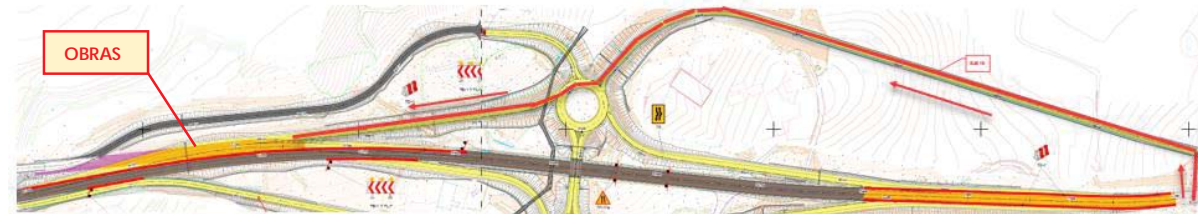
Plano 2.12.3 Soluciones propuestas al tráfico durante la ejecución de las obras. Planta general (fase 3).  
*HOJAS 1 Y 2*

A continuación, se dibuja una de las múltiples alternativas para acceder a las obras del eje 2.

**RIESGO** (Magnitud: Grave, Probabilidad: Media)

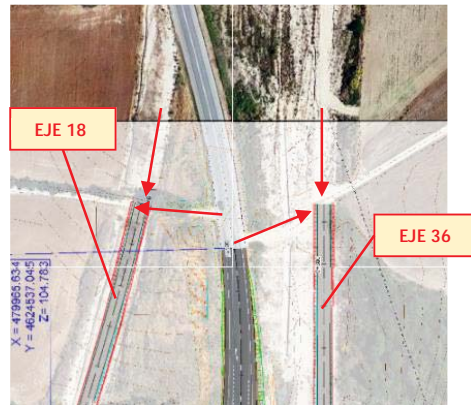
Plano 2.6.1 Planta general. Tronco (hoja 2) sobre *Sigcar*

Teniendo en cuenta esta configuración, el acceso al enlace por los ejes 15, 18 y 36 permite circular por todas las vías del enlace, dando acceso a las vías transversales. Sin embargo, no hay señalización que defina la trayectoria que se debe seguir para acceder a Montbarbat desde la N-II por los caminos de servicio y viceversa.

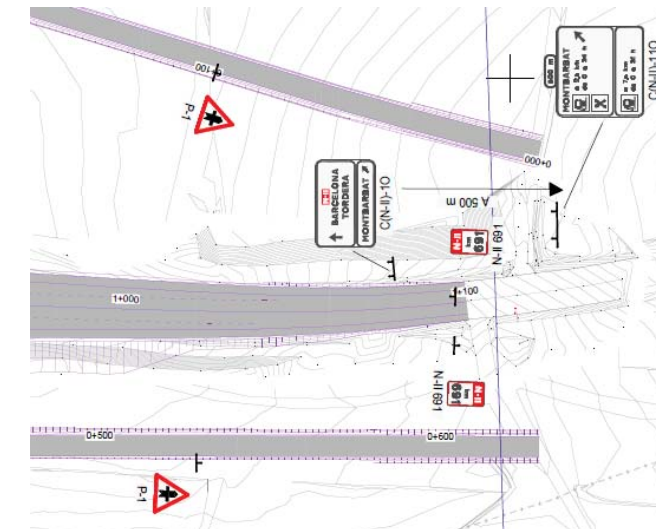
Plano 2.13.1.1 Señalización. Planta general de señalización. Señalización vertical. [HOJA 2](#)

Sin embargo, para el sentido decreciente de la N-II no está incluida esta señal.

La [NORMA DE CARRETERAS 3.1-IC](#) sobre trazado indica que, en carreteras convencionales con cambios de sentido a distinto nivel, se disponga la señal S-25 en la margen derecha a una distancia superior a 100 m medidos desde la sección de 1,5 m de anchura del carril de salida.

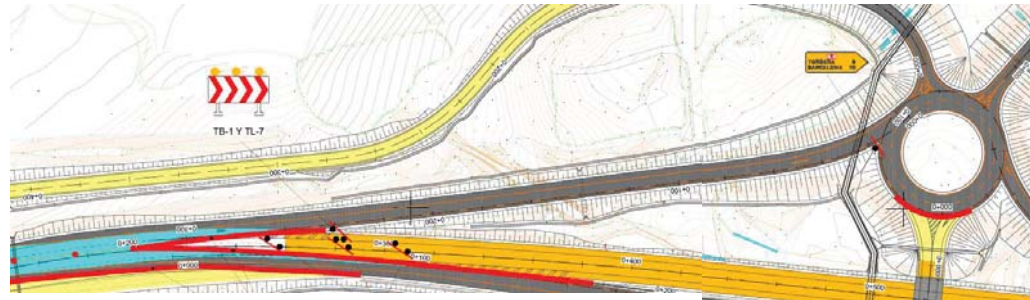
Plano 2.12.2 Soluciones propuestas al tráfico durante la ejecución de las obras. Plan general (fase 2).

En la fase 2 de ejecución de las obras, la circulación por el sentido decreciente de la N-II se desvía por el eje 14 (ramal salida oeste), continua por la glorieta y se incorpora a la N-II por el eje 12. Una vez superada la glorieta no se recuerda el límite de velocidad.

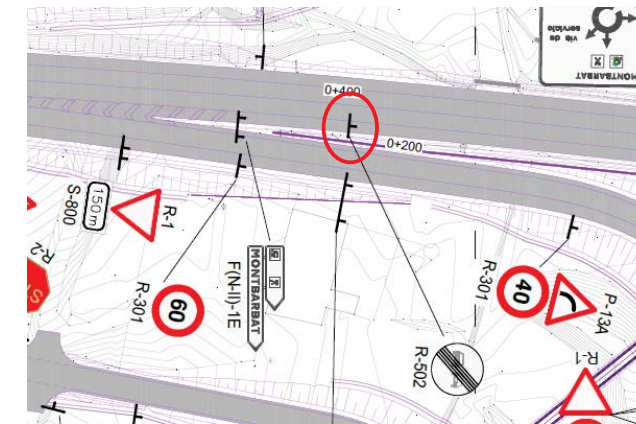
Plano 2.13.1.1 Señalización. Planta general de señalización. Señalización vertical. HOJA 1

Atendiendo al plano de señalización vertical, a partir de la d.o. 0+400 del eje 1 se permite el adelantamiento en sentido creciente.

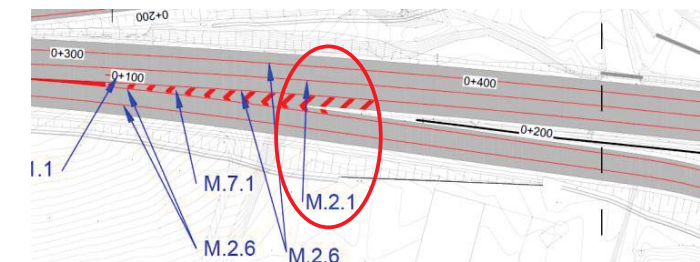
Plano 2.13.1.1 Señalización. Planta general de señalización. Señalización horizontal. HOJA 1

Sin embargo, atendiendo al plano de señalización horizontal, la marca vial de separación de sentidos es una M-2.1 (marca longitudinal continua), la cual no permite el adelantamiento.

En tal caso, atendiendo al [ARTÍCULO 133 DEL REGLAMENTO GENERAL DE CIRCULACIÓN](#), a partir de la d.o. 0+400 prevalece la señal vertical, permitiendo el adelantamiento dentro de un enlace y en donde la N-II presenta un acuerdo convexo con una rampa máxima cercana al 4% y una pendiente de salida máxima del 4,9%.

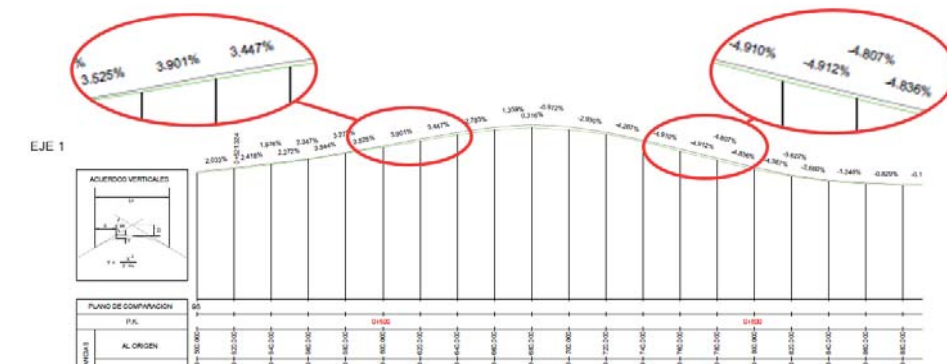
Plano 2.6.2 Perfil longitudinal. Tronco. HOJA 2

**RIESGO** (Magnitud: Moderada, Probabilidad: Baja)

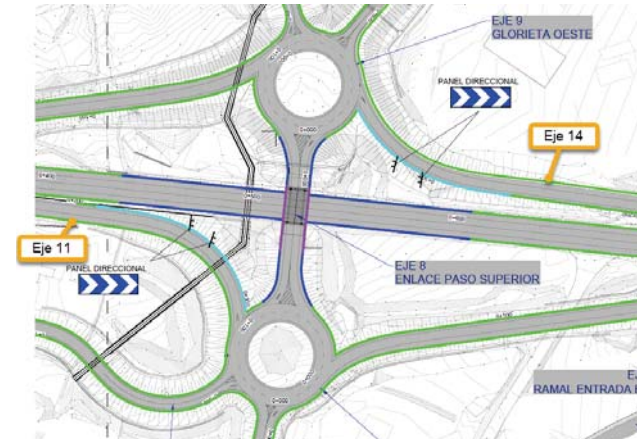
Plano 2.13.1.3. Señalización. Planta general de señalización. Defensas. HOJA 2

Según los planos 2.13.1.3. Señalización. Planta general de señalización. Defensas, se han proyectado paneles direccionales en los dos ramales de salida Eje 11 y Eje 14.

Esta disposición no se ha justificado según el gradiente de velocidades que ambos ejes, 11 y 14, tienen por las alineaciones curvas de radios 50 m y 67 m de su trazado.

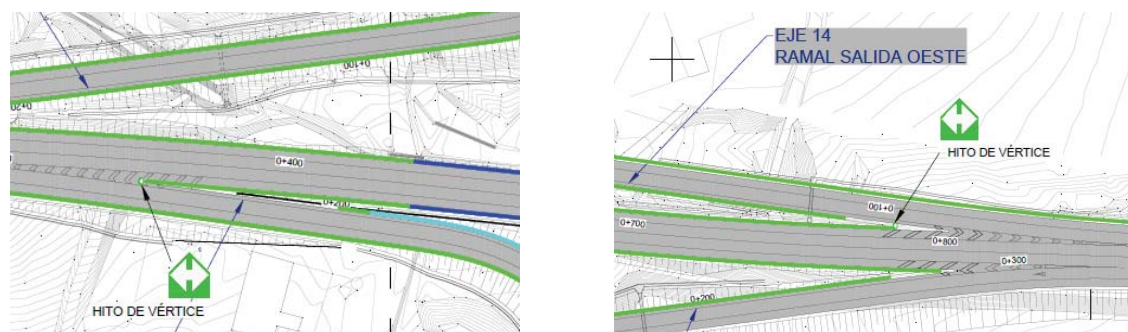
Plano 2.13.1.3 Señalización. Balizamiento y defensas. Planta. [HOJAS 1 Y 2](#)

En el [PUNTO 4.2.4. DEL ANEJO Nº17.- SEÑALIZACIÓN, BALIZAMIENTO Y DEFENSAS](#) se indica que los hitos de vértice para balizamientos de divergencias irán acompañados de los hitos H-75 en forma de estela en ambas salidas de la N-II.

Sin embargo, dichos hitos H-75 no están reflejados en los planos.

##### RIESGO (Magnitud: Leve, Probabilidad: Baja)

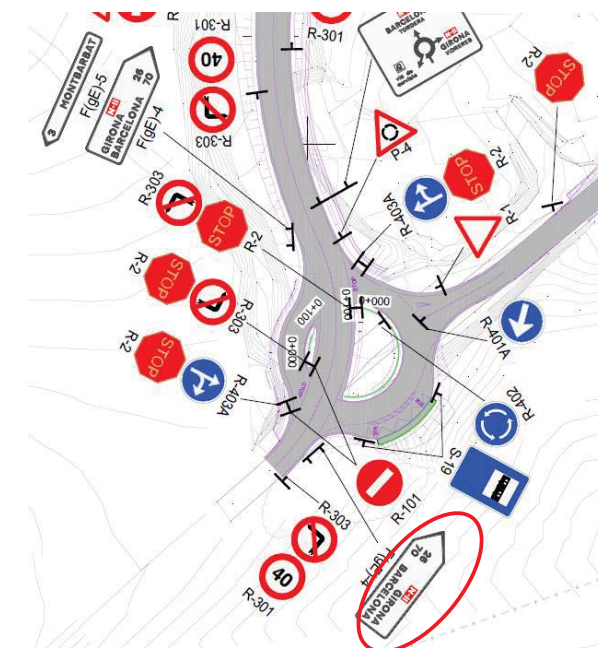
Plano 2.13.1.1 Señalización. Planta general de señalización. Señalización vertical. [HOJA 2](#)

El cartel flecha que debería indicar la dirección a tomar para acceder a Montbarbat solo tiene como destino Girona y Barcelona por la N-II.

##### RIESGO (Magnitud: Leve, Probabilidad: Baja)

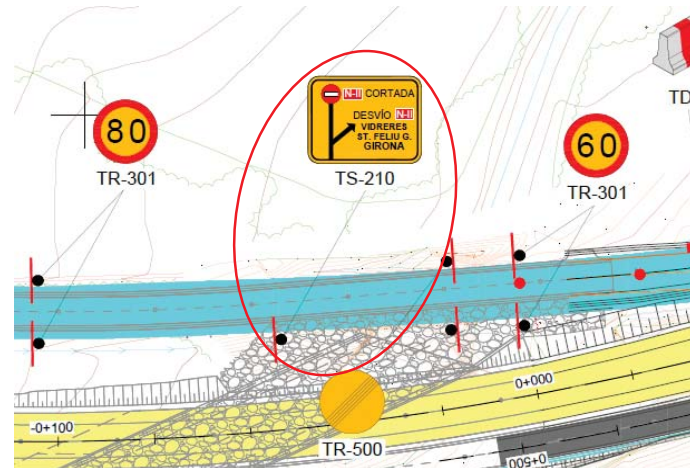
Plano 2.12.2 Soluciones propuestas al tráfico durante la ejecución de las obras. Planta general (fase 2).

En la fase 2 de ejecución de las obras, la circulación por el sentido creciente de la N-II se desvía por el eje 11 (ramal salida este). El cartel TS-210 que preseñaliza este desvío indica la dirección a tomar para acceder a Vidreres, St. Feliu G. y Girona.

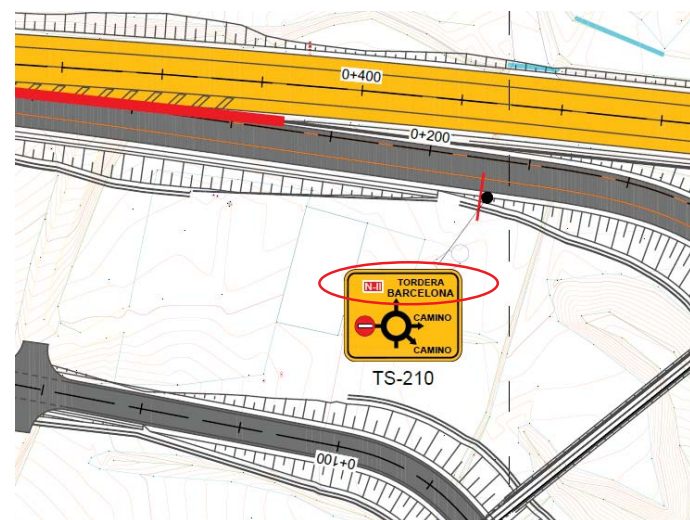
Plano 2.12.2 Soluciones propuestas al tráfico durante la ejecución de las obras. Planta general (fase 2).

Sin embargo, el cartel de preseñalización de glorieta ubicado en la d.o. 0+210 del eje 11 no incluye estos destinos y sí los destinos de Tordera y Barcelona, que son a los que se puede acceder circulando en sentido decreciente de la N-II. Los carteles flecha de la glorieta sí que indican los destinos de Vidreres, St. Feliu G. y Girona.

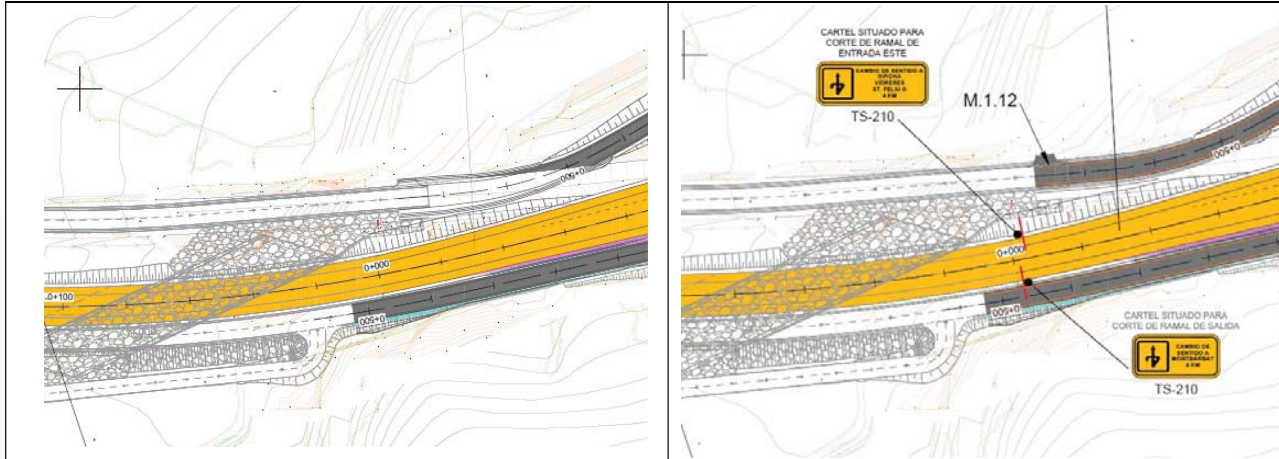
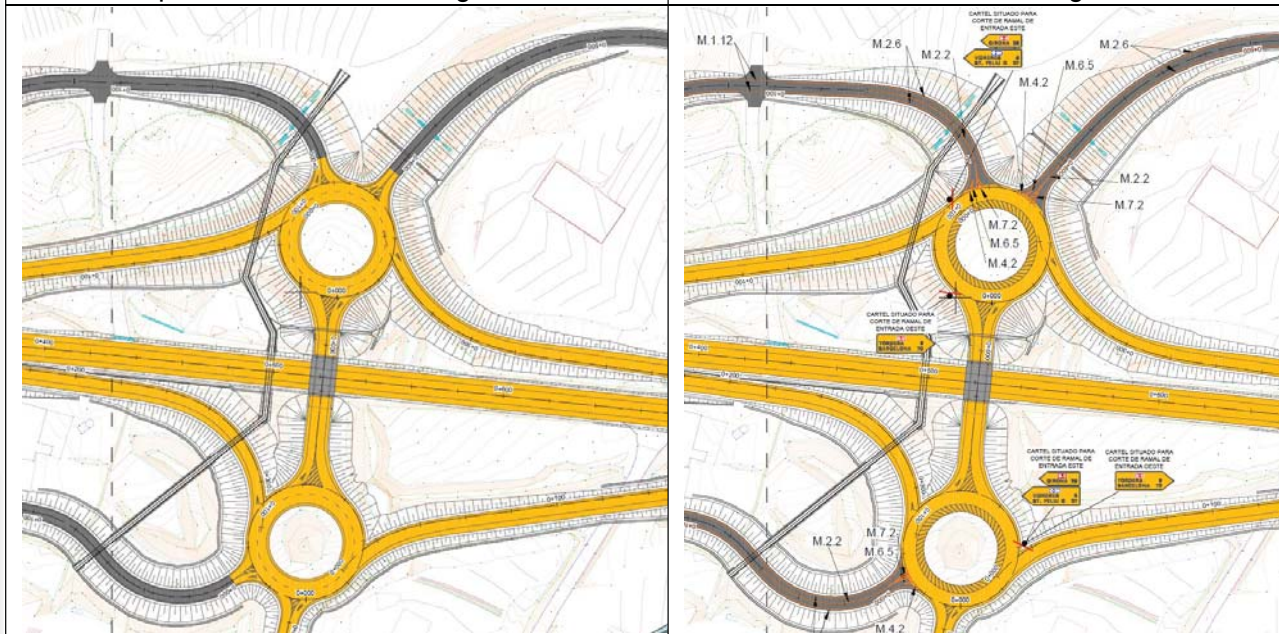
**Identificación del elemento:** Falta de señalización y defensas en fases de desvíos de obras

**Situación:** Vías transversales a la N-II en la fase 4.

Falta de definición de la circulación por los ramales de enlace durante la fase de obras que comprende el extendido de la capa de rodadura.

Mediante la colocación de carteles provisionales de obra se han definido los itinerarios alternativos que han de seguir los usuarios.

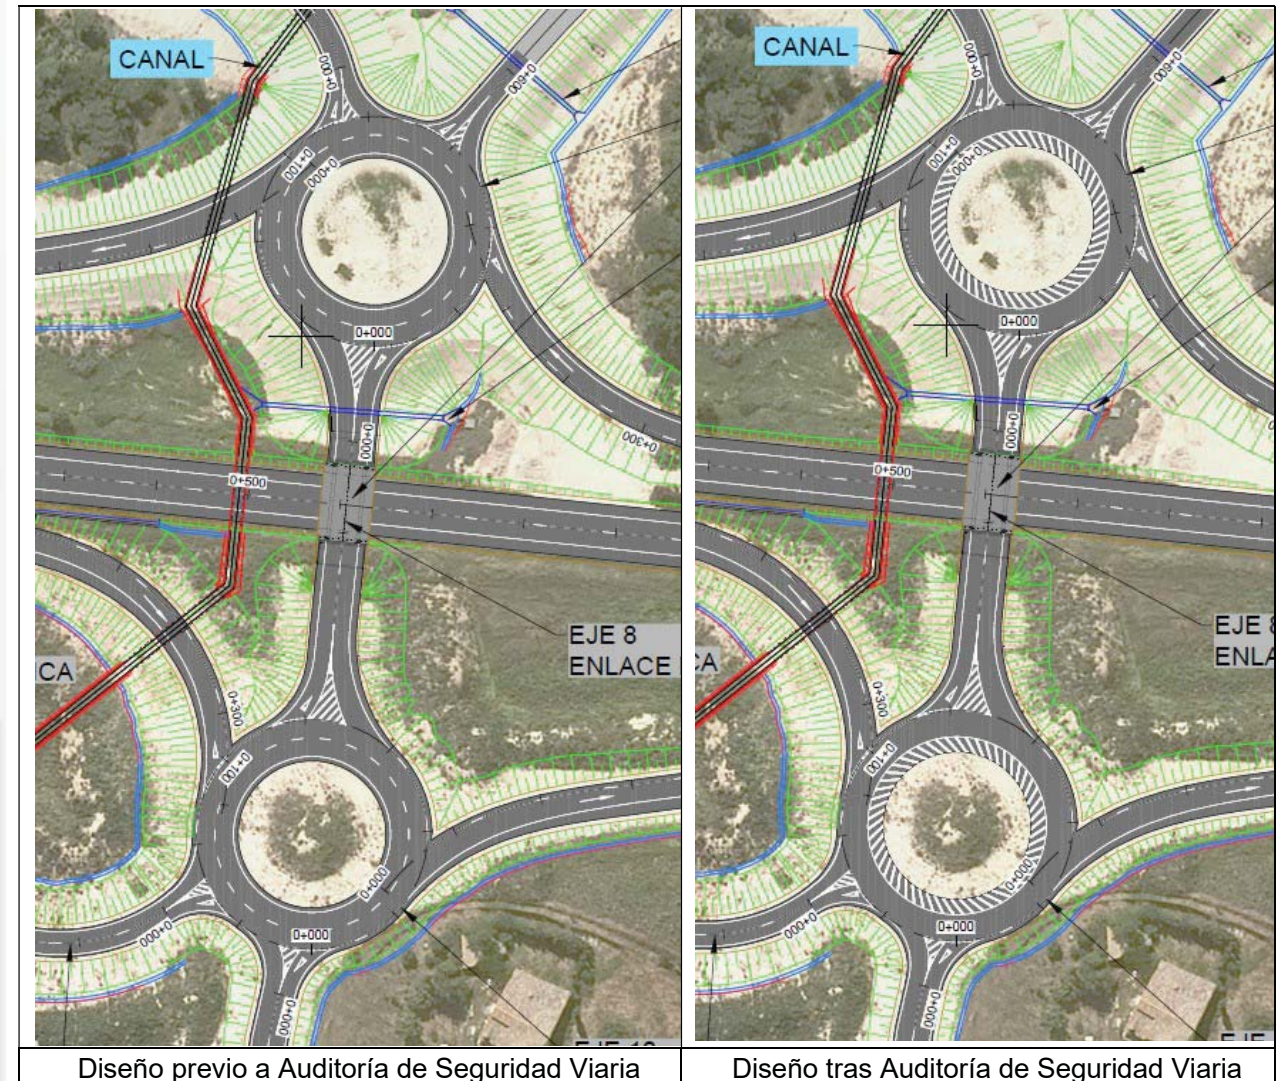
Se habían diseñado glorietas de dos carriles cuando todas las vías de entrada y salida de la misma tenían un único carril por sentido.

Se ha modificado la sección tipo de las glorietas para dejar un único carril.

Se ha dejado como zona pisable parte del antiguo carril interior al objeto de facilitar maniobras de vehículos especiales.

Se ha ajustado la anchura del carril a lo indicado en la Tabla 10.4 "Ancho conjunto de una calzada anular de un carril y, en su caso, de su gorjal" de la norma 3.1-IC "Trazado".
