# NOTA TÉCNICA NT 1/2026

## Sobre la degradación de los firmes de carretera. Catálogo de deterioros de firmes. Inspección y auscultación de los firmes.

# CATÁLOGO DE DETERIOROS DE FIRMES DE CARRETERA

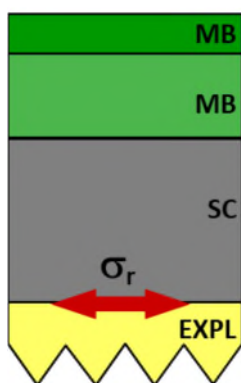
### 3.1.3. Firmes semirrígidos

El empleo en estos firmes de capas tratadas con cemento (suelocemento y gravacemento), permite obtener un buen comportamiento estructural, debido a la elevada rigidez de dichas capas. Estas capas deben prefisurarse a distancias cortas para minimizar el riesgo de aparición de fisuras por retracción, que podrían dar lugar a la formación de losas excesivamente grandes (con distancias entre fisuras comprendidas entre 7 y 15 m, dependiendo del espesor, de los contenidos de cemento y de la rigidez), con un elevado riesgo posterior de reflexión de esas fisuras en las capas de mezcla bituminosa.

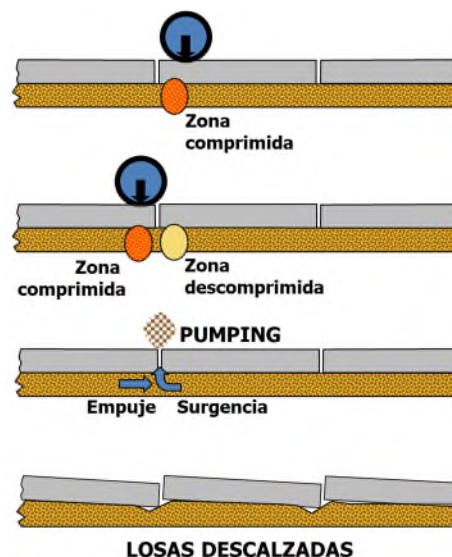
Una de las patologías más comunes en los pavimentos de hormigón es la del bombeo de finos (conocido también como "pumping"), que se produce en juntas, bordes y fisuras por asentamiento diferencial de las losas. Al paso de las cargas del tráfico pesado, se producen movimientos descendentes de las losas, los cuales, asociado a la entrada de agua por las juntas o fisuras (también en los bordes), podría provocar la erosión de la capa de apoyo del pavimento y, como consecuencia, que las losas queden descalzadas, con el consiguiente asentamiento diferencial e incluso pudiendo llegar a romperse. Esta patología se suele manifestar con subida de finos a la superficie (de ahí su denominación de bombeo de finos o "pumping" en inglés). Este fenómeno se evita, como ya se ha comentado, empleando bases no erosionables (hormigón magro, p.ej.), sellando las juntas para evitar la entrada del agua y asegurando la transferencia de cargas entre losas mediante el empleo en las juntas transversales de pasadores y barras de unión.<sup>2</sup>

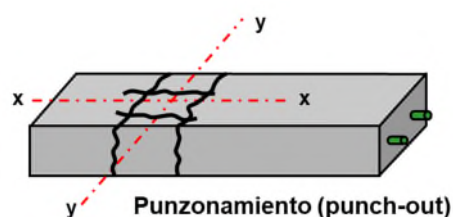
El fallo estructural más significativo en este tipo de firme es el punzonamiento (“punchout” en inglés) debido a la aparición de fisuras transversales excesivamente próximas, lo que ocasiona una rotura en bloques pequeños y que suele conllevar el despegue del hormigón y la armadura. También pueden aparecer punzonamientos en forma de “V” asociados a fallos del soporte.

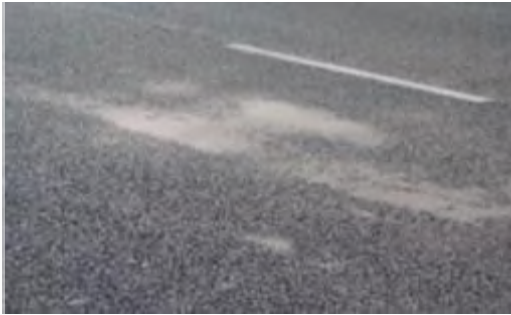
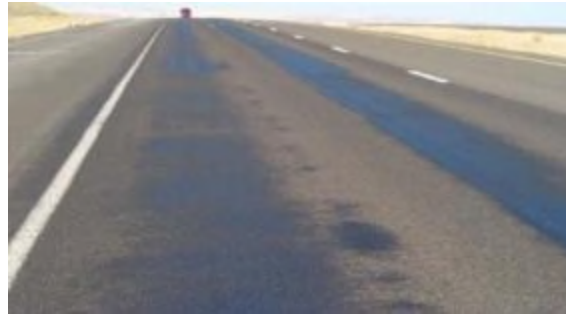
<b>DETERIORO</b>	<b>T.1 Exudación</b>
<b>TIPOLOGÍA</b>	Firme asfáltico. Pérdida de textura superficial
<b>TIPO DE VÍA / FRECUENCIA</b>	Todas las carreteras / Baja

<b>DESCRIPCIÓN</b>
Afloración de ligante o mástico en la superficie de la carretera, con aspecto brillante, negro y sin textura, bien en zonas aisladas o bien coincidiendo sensiblemente con la rodada de los vehículos.

<b>MEDICIÓN</b>
<p>Cuando las exudaciones coincidan con las rodadas de los vehículos:</p> <ul style="list-style-type: none"> <li>Se medirá la longitud de la zona exudada (m), la anchura media en cada rodada (m) y se determinará la relación entre la suma de las anchuras y el ancho del carril.</li> </ul> <p>Cuando se trate de zonas puntuales:</p> <ul style="list-style-type: none"> <li>Se inscribirá en un rectángulo del que se medirán sus lados (m) y superficie (m<sup>2</sup>).</li> </ul> <p>Evaluable con equipos de alto rendimiento. Necesita post-proceso y analizar la variación de la macrotextura también.</p>
<b>EVALUACIÓN (NIVELES DE GRAVEDAD)</b>
<p>Se consideran diferentes niveles de gravedad en función del tipo de exudación (zonas puntuales o zonas de rodada de vehículos) y su afección a las condiciones de rozamiento.</p> <p><b>BAJO:</b> zonas puntuales de superficie &lt; 0,25 m<sup>2</sup> o en rodada cuando la relación de anchura rodada-carril es &lt; 20% y afecta a una longitud &lt; 2 m.</p> <p><b>MEDIO:</b> zonas puntuales de superficie entre 0,25 y 0,75 m<sup>2</sup> o en rodada cuando la relación de anchura rodada-carril se sitúa entre el 20 % y el 50% y afecta a una longitud comprendida entre 2 y 4 metros.</p> <p><b>ALTO:</b> zonas puntuales de superficie &gt; 0,75 m<sup>2</sup> o en rodada cuando la relación de anchura rodada-carril es &gt;50% afectando a ambas rodadas, y su longitud es superior a 4 metros.</p>

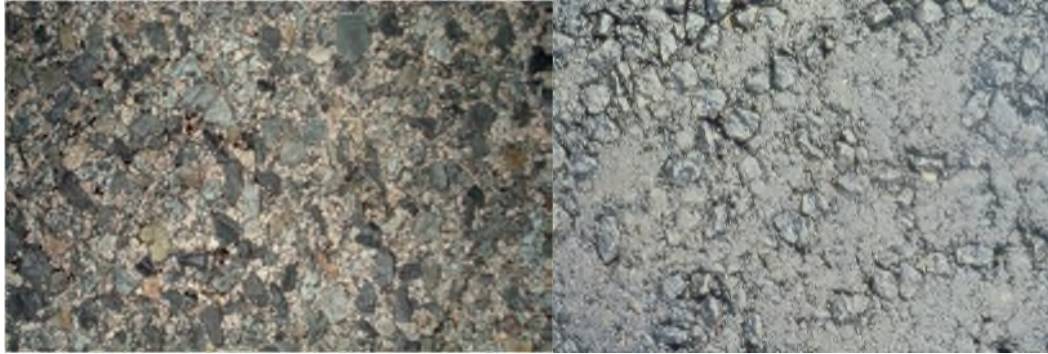
<b>DETERIORO</b>	<b>T.2 Árido grueso incrustado</b>
<b>TIPOLOGÍA</b>	Firme asfáltico. Pérdida de textura superficial
<b>TIPO DE VÍA / FRECUENCIA</b>	Todas las carreteras / Baja

<b>DESCRIPCIÓN</b>
Capas de rodadura en las que la mezcla bituminosa presenta pérdida de textura superficial bajo la acción del tráfico por incrustación del árido grueso en el mortero de la mezcla bituminosa.

<b>MEDICIÓN</b>
Se inscribirá el deterioro en un rectángulo del que se medirán sus lados (m) y superficie (m <sup>2</sup> ). Puede evaluarse con equipos de alto rendimiento a través de la medición de la macrotextura y mediante su análisis.
<b>EVALUACIÓN (NIVELES DE GRAVEDAD)</b>
Se consideran diferentes niveles de gravedad en función de la superficie afectada. <b>BAJO:</b> superficie < 1 m <sup>2</sup> <b>MEDIO:</b> superficie entre 1 y 5 m <sup>2</sup> <b>ALTO:</b> superficie > 5 m <sup>2</sup>
<b>INDICADOR ESTIMATIVO DE CONDICIÓN</b>
Se cuantificará la longitud de carril con este deterioro, en metros.

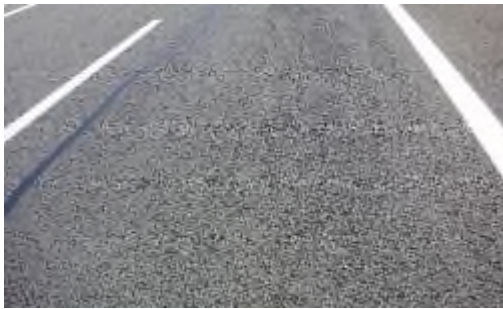
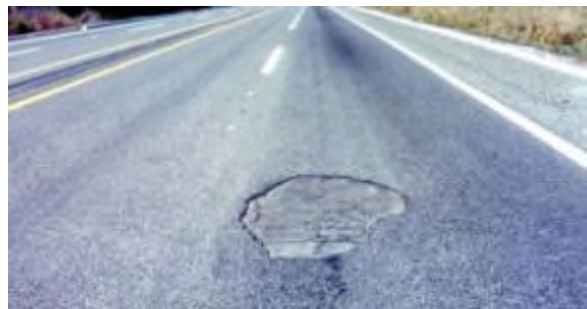
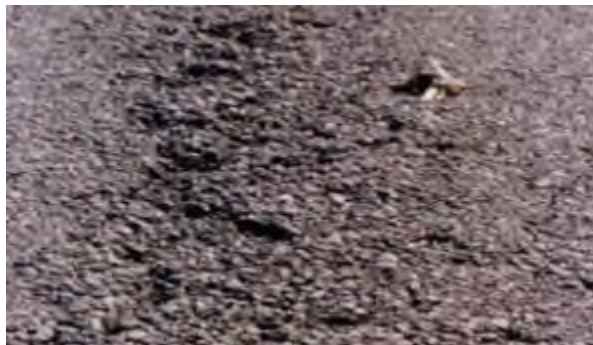
<b>DETERIORO</b>	<b>D.1 Descarnadura / Peladura</b>
<b>TIPOLOGÍA</b>	Firme asfáltico. Desintegración de los materiales de la capa de rodadura
<b>TIPO DE VÍA / FRECUENCIA</b>	Todas las carreteras / Media baja

Superficie en la que se ha producido la pérdida de árido de la capa de rodadura. Puede producirse tanto en materiales colocados en caliente, como en frío. En este último caso, este deterioro se conoce como peladura.

Se inscribirá la descarnadura en un rectángulo del que se medirán sus lados (m) y superficie (m<sup>2</sup>).

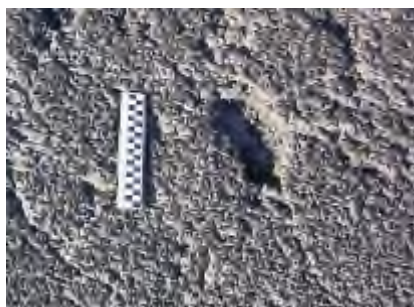
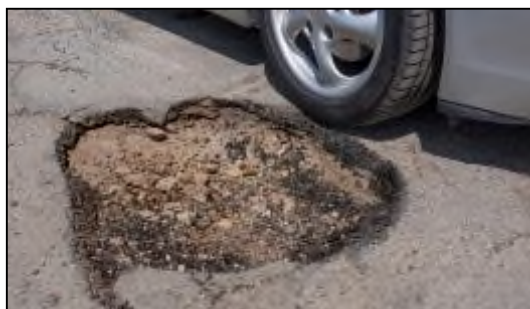
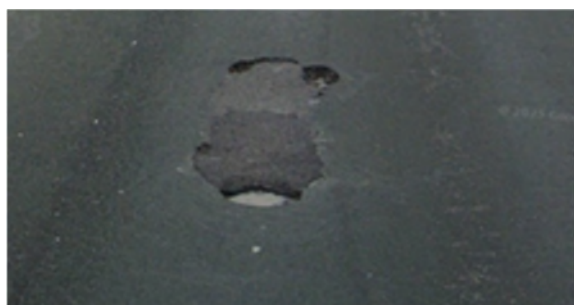
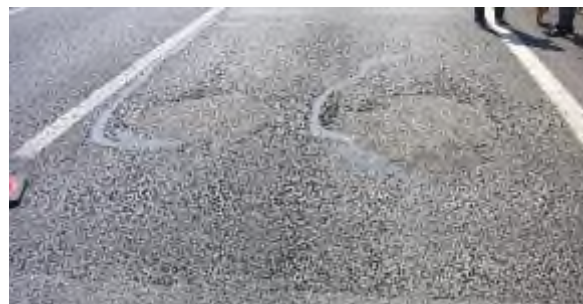
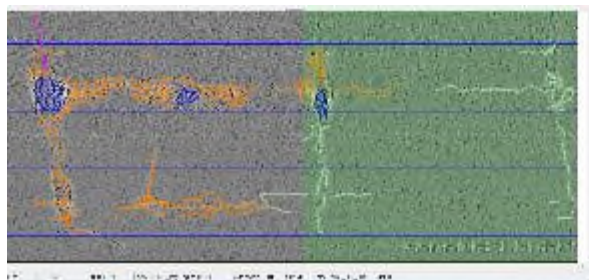
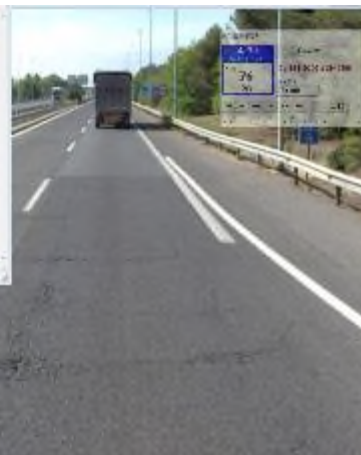
<b>DETERIORO</b>	<b>D.2 Bache</b>
<b>TIPOLOGÍA</b>	Firme asfáltico. Desintegración de los materiales de la capa de rodadura
<b>TIPO DE VÍA / FRECUENCIA</b>	Todas las carreteras / Baja

**DESCRIPCIÓN**  
Cavidad producida en el firme de forma irregular y diferentes tamaños por pérdida y desintegración de sus capas como consecuencia de la acción del tráfico y el agua.

**MEDICIÓN**  
Se inscribirá en un rectángulo del que se medirán sus lados (m) y superficie (m<sup>2</sup>). Se medirá también su profundidad (mm).  
Evaluable con equipos de alto rendimiento.

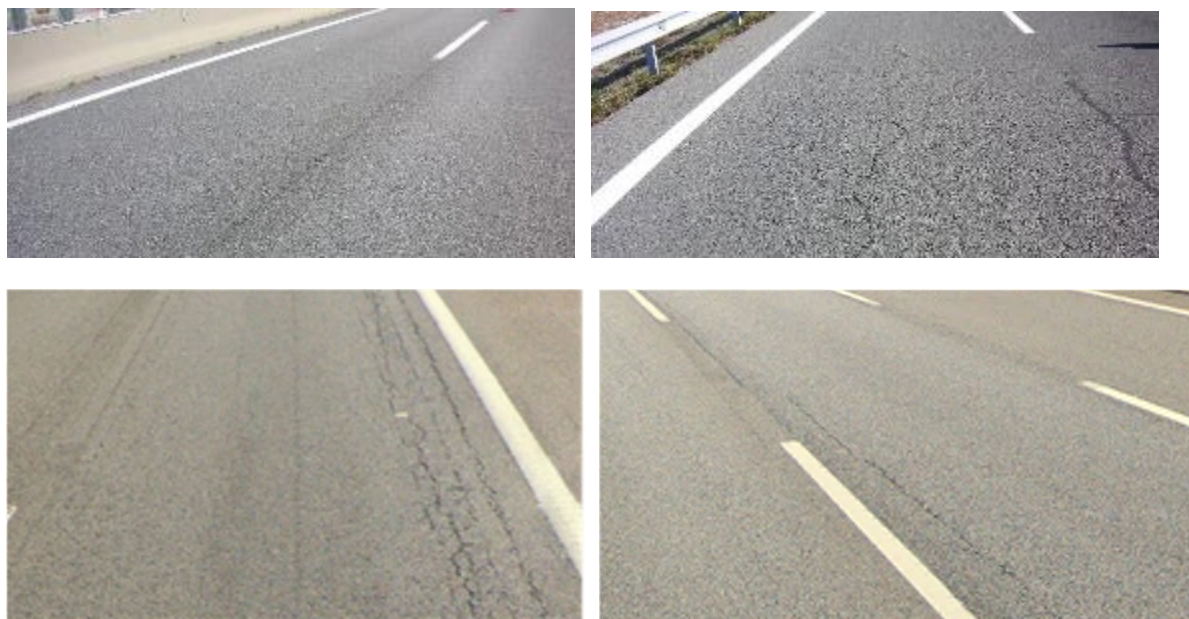
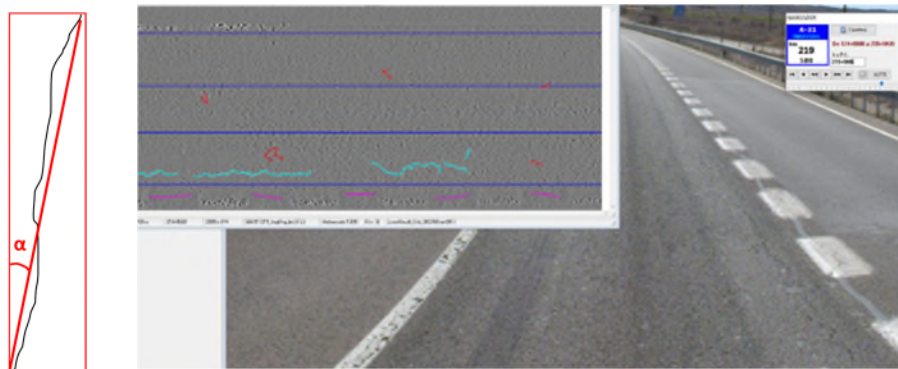
<b>DETERIORO</b>	<b>F.1 Fisura longitudinal</b>
<b>TIPOLOGÍA</b>	Firme asfáltico. Agrietamiento (fisuración)
<b>TIPO DE VÍA / FRECUENCIA</b>	Todas las carreteras / Frecuente

<b>DESCRIPCIÓN</b>
Línea de rotura simple sensiblemente paralela al eje del carril, que puede aparecer en cualquier parte de éste.

Se medirá la abertura media de fisura (mm) y su longitud (m).  
Evaluable con equipos de alto rendimiento.  
Para considerarse que la fisura es del tipo longitudinal no debe presentar una desviación con relación el eje del carril superior a  $\pm 22,5^\circ$ . Para ello, se inscribirá la fisura en un rectángulo y se determinará el ángulo que forma con el eje del carril.

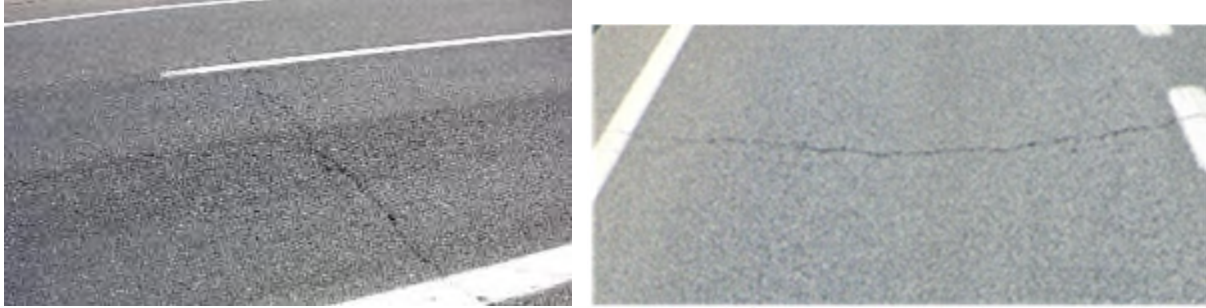
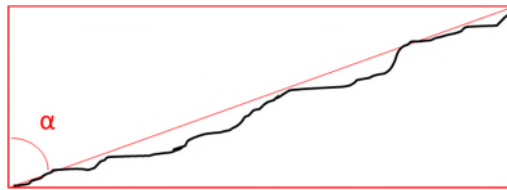
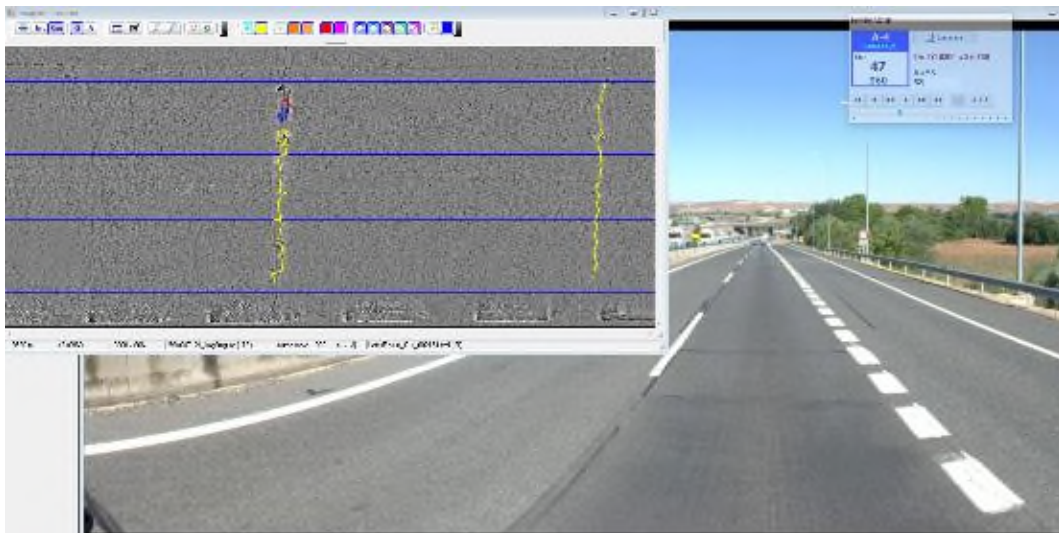
<b>DETERIORO</b>	<b>F.2 Fisura transversal</b>
<b>TIPOLOGÍA</b>	Firme asfáltico. Agrietamiento (fisuración)
<b>TIPO DE VÍA / FRECUENCIA</b>	Todas las carreteras / Frecuente

<b>DESCRIPCIÓN</b>
Línea de rotura simple sensiblemente perpendicular al eje del carril, que puede aparecer en cualquier parte de éste.

Se medirá la apertura media de fisura (mm) y su longitud (m).  
Evaluable con equipos de alto rendimiento.  
Para considerarse que la fisura es del tipo transversal no debe presentar una desviación con relación el eje del carril superior a  $90 \pm 22,5^\circ$ . Para ello, se inscribirá la fisura en un rectángulo y se determinará el ángulo que forma con el eje del carril.

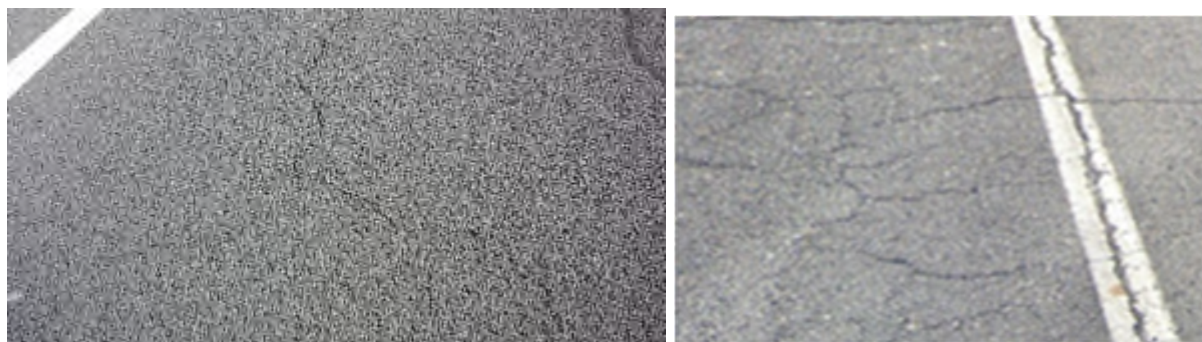
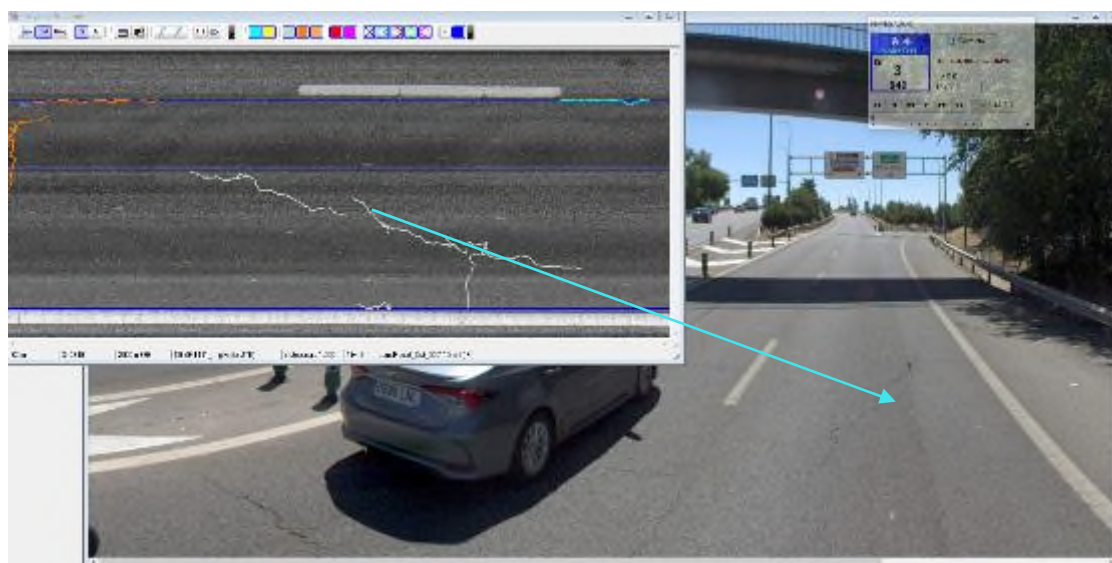
<b>DETERIORO</b>	<b>F.3 Fisura errática</b>
<b>TIPOLOGÍA</b>	Firme asfáltico. Agrietamiento (fisuración)
<b>TIPO DE VÍA / FRECUENCIA</b>	Todas las carreteras / Frecuente

<b>DESCRIPCIÓN</b>
Línea de rotura simple que no puede calificarse como fisura longitudinal o transversal, que puede aparecer en cualquier parte del firme.

<b>MEDICIÓN</b>
Se medirá la abertura media de fisura (mm) y su longitud (m). Evaluable con equipos de alto rendimiento.

<b>EVALUACIÓN (NIVELES DE GRAVEDAD)</b>
Se consideran diferentes niveles de gravedad en función de la abertura media de la fisura.
<b>BAJO:</b> abertura media de fisura $\leq 5$ mm
<b>MEDIO:</b> abertura media de fisura $> 5$ mm y $\leq 10$ mm
<b>ALTO:</b> abertura media de fisura $> 10$ mm

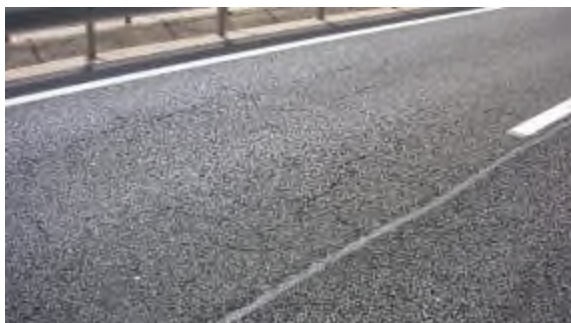
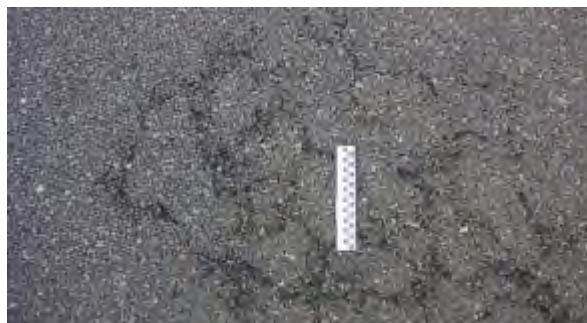
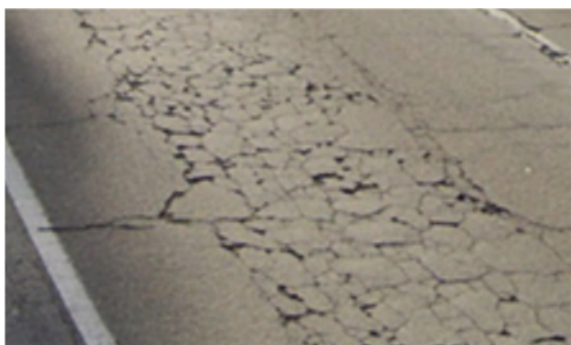
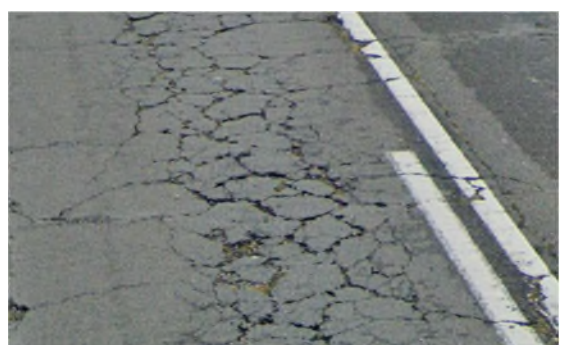
<b>DETERIORO</b>	<b>F.4 Fisuración en malla</b>
<b>TIPOLOGÍA</b>	Firme asfáltico. Agrietamiento (fisuración)
<b>TIPO DE VÍA / FRECUENCIA</b>	Todas las carreteras / Medio

<b>DESCRIPCIÓN</b>
Conjunto de fisuras interconectadas que llegan a formar una malla. Pueden ser en malla gruesa o en malla fina. Suelen aparecer en la zona de rodada. En el caso de caso de malla fina, coloquialmente se hace referencia a ellas como cuarteo o piel de cocodrilo.

<b>MEDICIÓN</b>
<p>Evaluable con equipos de alto rendimiento.</p> <p>Para determinar la extensión de una fisuración en malla se utiliza el concepto de densidad. Para ello se delimita el rectángulo que engloba la zona fisurada. Una vez definido el rectángulo, se calcula su densidad, en <math>m/m^2</math>, dividiendo la longitud total de la fisura en malla entre el área del rectángulo que ocupa.</p> <p>En inspecciones visuales se indicará la longitud de los lados del rectángulo (m) de la zona con fisuración en malla, su superficie (<math>m^2</math>) y su calificación: desarrollo bajo, medio o alto.</p>

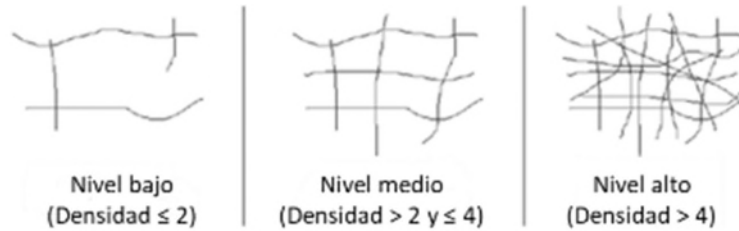
**MEDIO:** incremento tanto del número como de la longitud de las fisuras y aumento de la interconexión entre ellas. La densidad de fisuras se encuentra entre 2 m/m<sup>2</sup> y 4 m/m<sup>2</sup>.

**ALTO:** red o patrón de fisuras con una evolución tal que el nivel de deterioro es elevado, dividiendo el pavimento en numerosos fragmentos ben definidos. Su densidad de fisuración es superior a 4 m/m<sup>2</sup>.

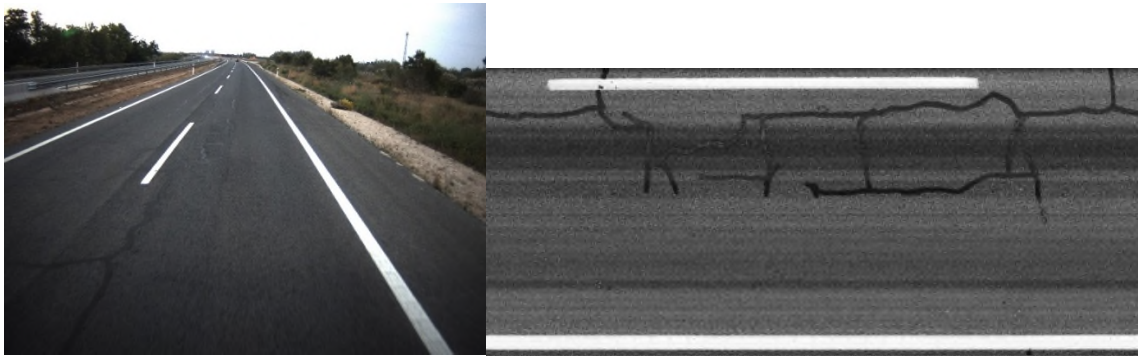
Zona de fisuras selladas Tipo 1:

DESCRIPCIÓN
Línea de rotura simple sellada con un mástico asfáltico para evitar la entrada de agua hacia las capas inferiores del firme y evitar la degradación de sus bordes por la acción del tráfico.

- Fisuras selladas: se considerarán todas aquellas que aparezcan de manera individual, estén situadas dentro del carril y que no se crucen con dos o más fisuras selladas. Se medirá la longitud de la fisuración de este tipo en metros.
- Zona de fisuras selladas: se considerará zona de fisuras selladas todas aquellas en las que se crucen entre sí 3 o más fisuras. Por tramos de 10 m de longitud se estimará su clasificación en función de la **longitud L de sellado** y se le asignará un valor, con el fin de reducir el número de horas de proceso en gabinete.

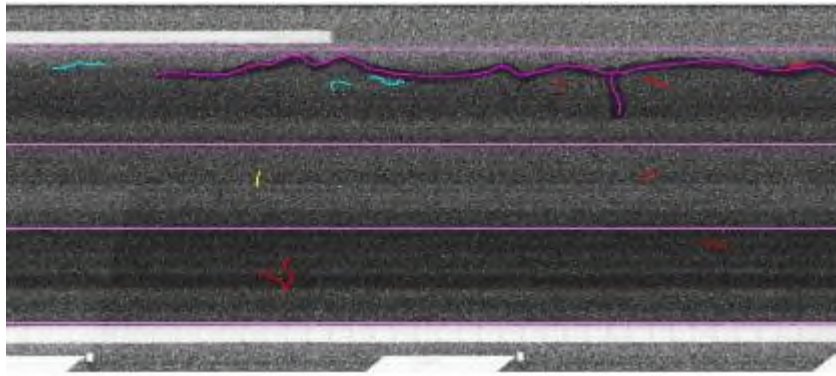
L	TIPO	Longitud
$L < 20$ m	1	15 m
$20 \leq L < 30$ m	2	25 m
$L > 30$ m	3	35 m

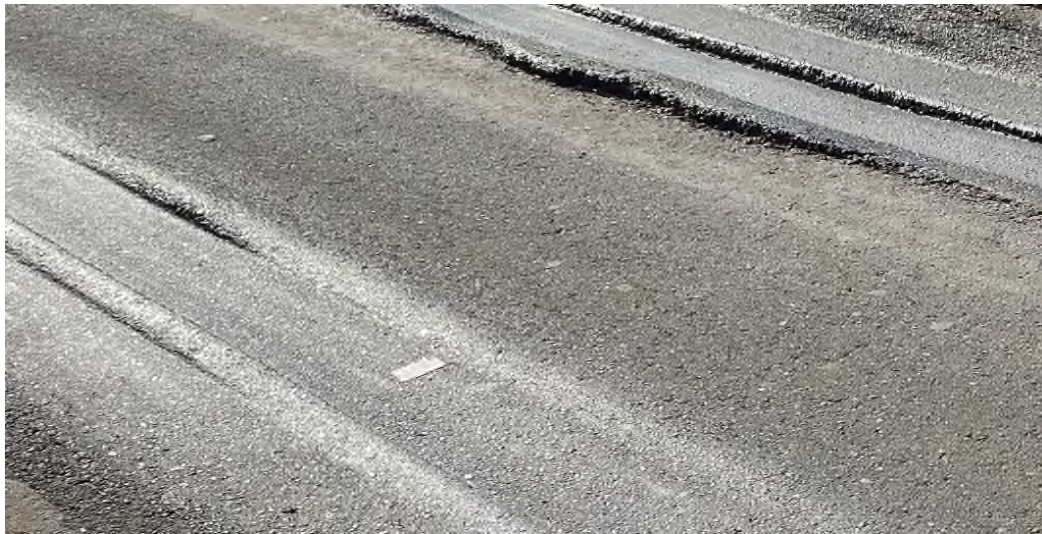
<b>DETERIORO</b>	<b>DS.1 Rodera</b>
<b>TIPOLOGÍA</b>	Firme asfáltico. Deformaciones superficiales
<b>TIPO DE VÍA / FRECUENCIA</b>	Todas las carreteras / Baja

<b>DESCRIPCIÓN</b>
Deformación plástica de las mezclas bituminosas; se produce una deformación longitudinal continua a lo largo de las rodadas, con pérdida del perfil transversal de la sección. En situaciones extremas puede ir acompañada de cordones laterales por fluencia del material de pavimento.

<b>MEDICIÓN</b>
Se medirá la longitud (m) de carril afectado con indicación de la rodada en la que se presenta (interior, exterior o ambas), así como su profundidad máxima (mm). Evaluable con equipos de alto rendimiento mediante la determinación de la desviación máxima con relación al perfil teórico (DPT).

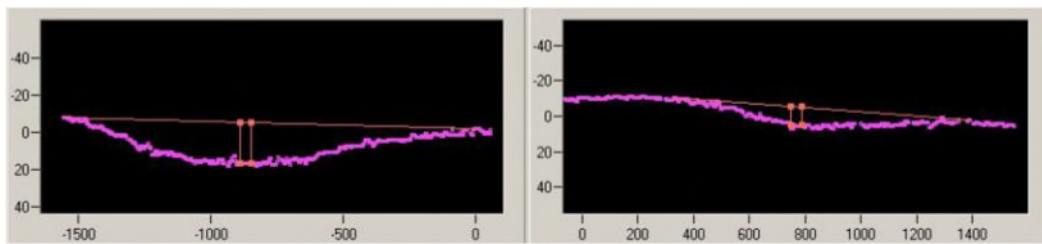
<b>EVALUACIÓN (NIVELES DE GRAVEDAD)</b>
Se consideran diferentes niveles de gravedad en función de la profundidad. <b>BAJO:</b> profundidad $\leq 10$ mm <b>MEDIO:</b> profundidad $> 10$ mm y $\leq 20$ mm <b>ALTO:</b> profundidad $> 20$ mm

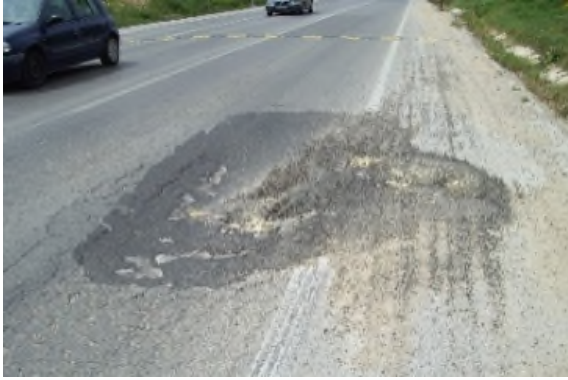
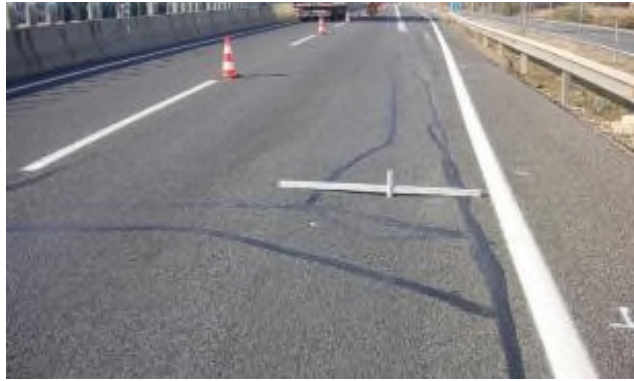
<b>DESCRIPCIÓN</b>
Asentamiento localizado en la superficie de la calzada, en forma de hundimiento, que puede llegar a producir la rotura del firme. Puede presentar ascenso de finos.

<b>DETERIORO</b>	<b>DS.2 Blandón</b>
<b>TIPOLOGÍA</b>	Firme asfáltico. Deformaciones superficiales
<b>TIPO DE VÍA / FRECUENCIA</b>	Todas las carreteras / Media

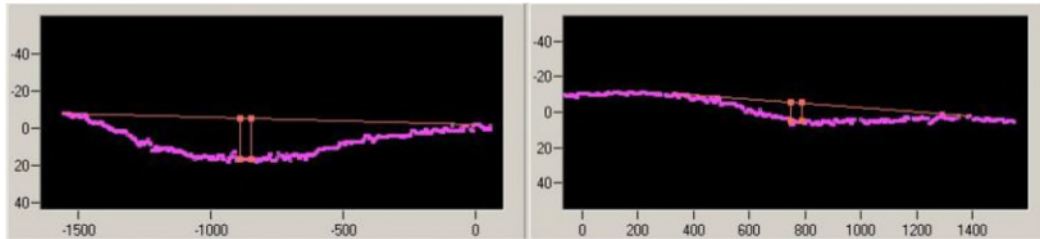
Se inscribirá el blandón en un rectángulo del que se medirán sus lados (m), superficie (m<sup>2</sup>) y profundidad máxima (mm).  
Evaluable con equipos de alto rendimiento mediante la determinación de la desviación máxima con relación al perfil teórico (DPT) y del Índice de Regularidad Internacional (IRI).

Se consideran diferentes niveles de gravedad en función de la superficie del blandón y de la profundidad máxima.

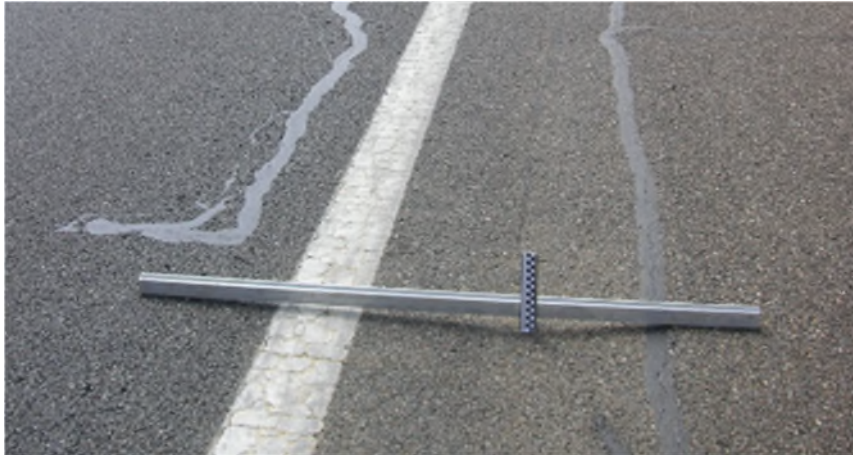
Alteraciones de nivel con respecto al perfil teórico del firme, tanto en sentido transversal como longitudinal, que pueden dar lugar a desniveles importantes y bruscos.

<b>DETERIORO</b>	<b>DS.3 Asentamiento</b>
<b>TIPOLOGÍA</b>	Firme asfáltico. Deformaciones superficiales
<b>TIPO DE VÍA / FRECUENCIA</b>	Todas las carreteras / Media

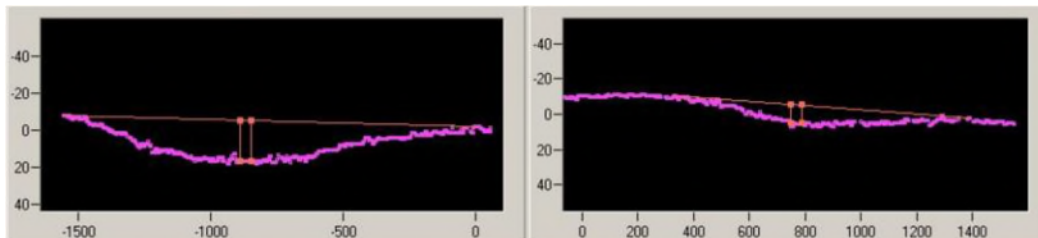
Los perfilómetros evalúan tanto el perfil longitudinal como transversal del carril, lo que permite determinar la desviación máxima con relación al perfil teórico (DPT) y detectar la existencia de este tipo de irregularidades. La figura representa cómo se puede obtener la DPT Transversal de cada mitad de carril (unidades en mm) en base al método descrito en el Anexo A de la norma UNE EN 13036-8. Así mismo, la UNE EN 13036-5 el cálculo del Índice de regularidad internacional (IRI).

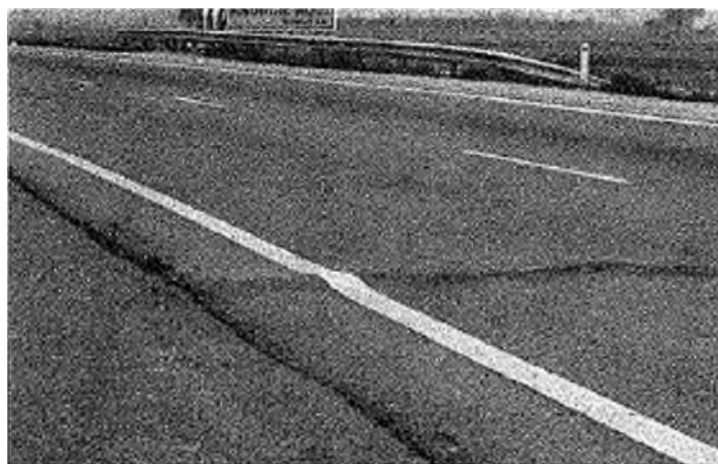
DESCRIPCIÓN
Desplazamiento del material en la superficie de rodadura creando protuberancias prolongadas en sentido perpendicular al tráfico. Fenómeno muy excepcional en carreteras debido al flujo continuo del tráfico. Puede darse en travesías urbanas en las que concurren diversas circunstancias, como mezclas con alto contenido de ligante, elevadas temperaturas, paso frecuente de vehículos pesados, zonas en las que sea habitual la parada y arranque de vehículos, etc.

MEDICIÓN
Se medirá la longitud del arrollamiento (m). También se medirá la anchura (mm) y altura máximas (mm). Evaluable con equipos de alto rendimiento utilizando sistemas de reconstrucción 3D mediante el análisis de perfiles longitudinales y transversales. Posible detección también mediante la medición del IRI.
EVALUACIÓN (NIVELES DE GRAVEDAD)
Se consideran diferentes niveles de gravedad en función de la altura máxima del arrollamiento. <b>BAJO:</b> altura ≤ 15 mm <b>MEDIO:</b> altura entre 15 y 30 mm <b>ALTO:</b> altura > 30 mm
INDICADOR ESTIMATIVO DE CONDICIÓN
Se cuantificará la longitud de carril con este deterioro, en metros.

<b>DETERIORO</b>	<b>DS.4 Arrollamiento transversal</b>
<b>TIPOLOGÍA</b>	Firme asfáltico. Deformaciones superficiales
<b>TIPO DE VÍA / FRECUENCIA</b>	Todas las carreteras / Excepcional

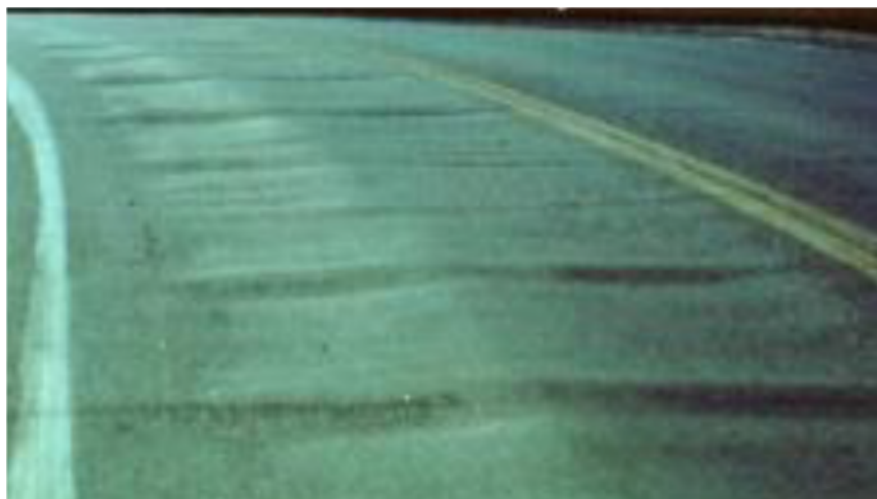
<b>DESCRIPCIÓN</b>
Ondulaciones regulares y próximas en la superficie de rodadura en sentido transversal al eje del carril. La longitud de onda de las ondulaciones puede ser de centímetros o de algunos metros.

<b>MEDICIÓN</b>
Se medirá su longitud del tramo afectado (m), la distancia entre dos puntos consecutivos de máxima altura de la ondulación (m) y la profundidad máxima de la ondulación (mm). Evaluable con equipos de alto rendimiento utilizando sistemas de reconstrucción 3D mediante el análisis de perfiles longitudinales y transversales. Posible detección también mediante la medición del IRI.
<b>EVALUACIÓN (NIVELES DE GRAVEDAD)</b>
Se consideran diferentes niveles de gravedad en función de la profundidad de la ondulación. <b>BAJO:</b> profundidad $\leq$ 10 mm <b>MEDIO:</b> profundidad entre 10 y 20 mm <b>ALTO:</b> profundidad $>$ 20 mm
<b>INDICADOR ESTIMATIVO DE CONDICIÓN</b>
Se cuantificará la longitud de carril con este deterioro, en metros.

<b>DETERIORO</b>	<b>DS.5 Firme ondulado</b>
<b>TIPOLOGÍA</b>	Firme asfáltico. Deformaciones superficiales
<b>TIPO DE VÍA / FRECUENCIA</b>	Todas las carreteras / Excepcional

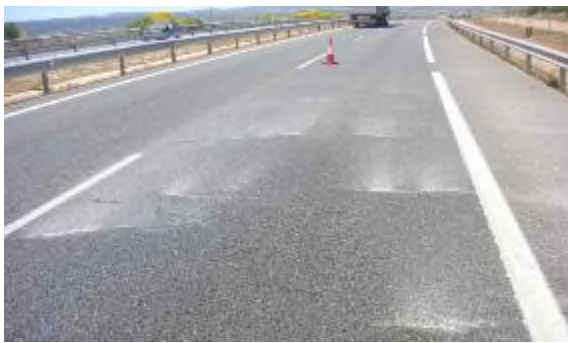
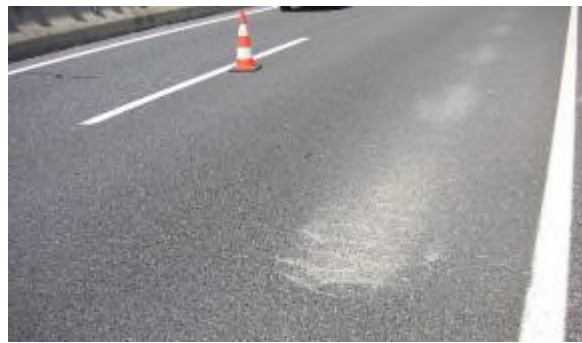
Aparecen en firmes con capas de materiales tratados con cemento (suelocemento y gravacemento). Las manchas se producen por la ascensión de finos procedentes de las capas inferiores a éstas, después de periodos de lluvia o por desintegración de las capas intermedias.

Por lo general, este deterioro está asociado a la existencia de fisuración transversal, en malla y formación de baches.

<b>DETERIORO</b>	<b>O.1 Ascenso de finos</b>
<b>TIPOLOGÍA</b>	Firme asfáltico. Otros tipos de deterioros
<b>TIPO DE VÍA / FRECUENCIA</b>	Todas las carreteras / Baja

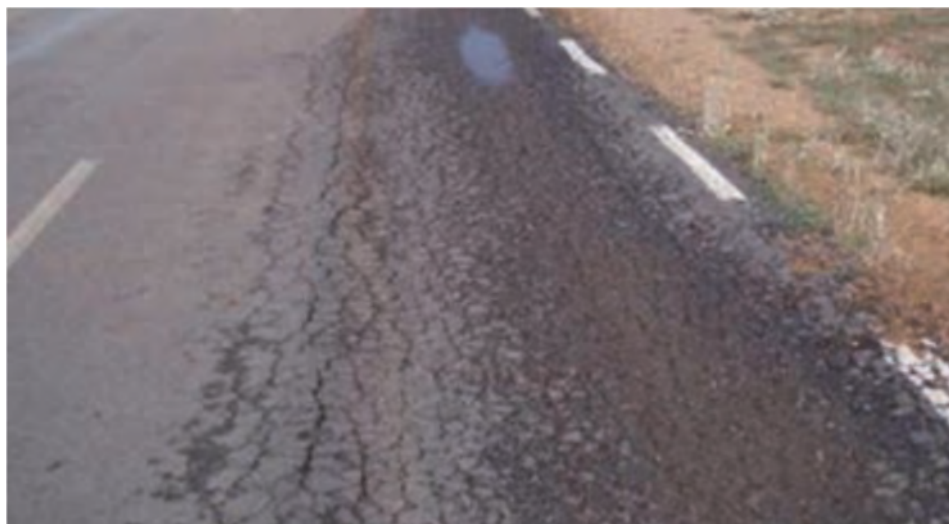
<b>DESCRIPCIÓN</b>
Aparición de zonas húmedas en la superficie de la carretera debidas a la salida de agua a través de grietas o zonas mal compactadas o de mayor porosidad.

<b>MEDICIÓN</b>
Se inscribirá la zona afectada en un rectángulo del que se medirán su longitud (m), anchura (m) y superficie (m <sup>2</sup> ). Evaluable con equipos de alto rendimiento. Puede requerir post-proceso.
<b>EVALUACIÓN (NIVELES DE GRAVEDAD)</b>
Se consideran diferentes niveles de gravedad en función de la superficie afectada. <b>BAJO:</b> superficie < 1 m <sup>2</sup> <b>MEDIO:</b> superficie entre 1 y 5 m <sup>2</sup> <b>ALTO:</b> superficie > 5 m <sup>2</sup>
<b>INDICADOR ESTIMATIVO DE CONDICIÓN</b>
Se cuantificará la longitud de carril con este deterioro, en metros.

<b>DETERIORO</b>	<b>O.2 Mancha de humedad</b>
<b>TIPOLOGÍA</b>	Firme asfáltico. Otros tipos de deterioros
<b>TIPO DE VÍA / FRECUENCIA</b>	Todas las carreteras / Baja

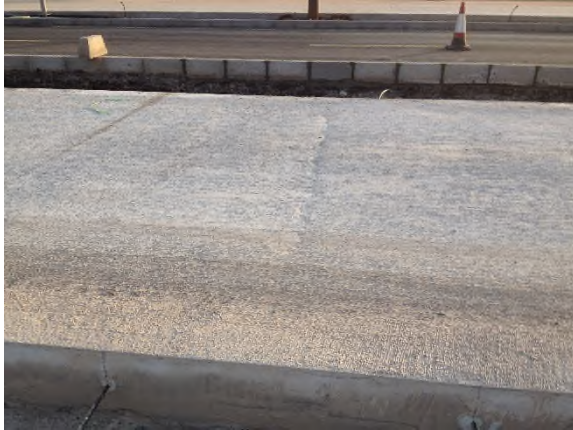
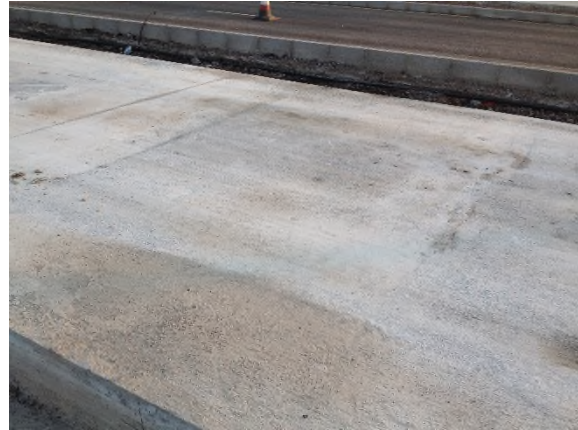
<b>DESCRIPCIÓN</b>
Defectos de la regularidad superficial o pérdida de la misma durante la vida de servicio.

<b>MEDICIÓN</b>
Se debe medir mediante la determinación del Índice de Regularidad Internacional (IRI) según la UNE EN 13036-5, cumpliendo los valores exigidos en el PG-3. Evaluable con equipos de alto rendimiento. Si se emplean equipos 3D se puede medir el escalonamiento de losas.
<b>INDICADOR ESTIMATIVO DE CONDICIÓN</b>
Se indicará la deformación acumulada con respecto al porcentaje de hectómetros del tramo y el escalonamiento de losas.

<b>DETERIORO</b>	<b>S.1 Defectos de regularidad superficial</b>
<b>TIPOLOGÍA</b>	Firmes de hormigón. Deterioro superficial
<b>TIPO DE VÍA / FRECUENCIA</b>	Carreteras de alta capacidad / Baja

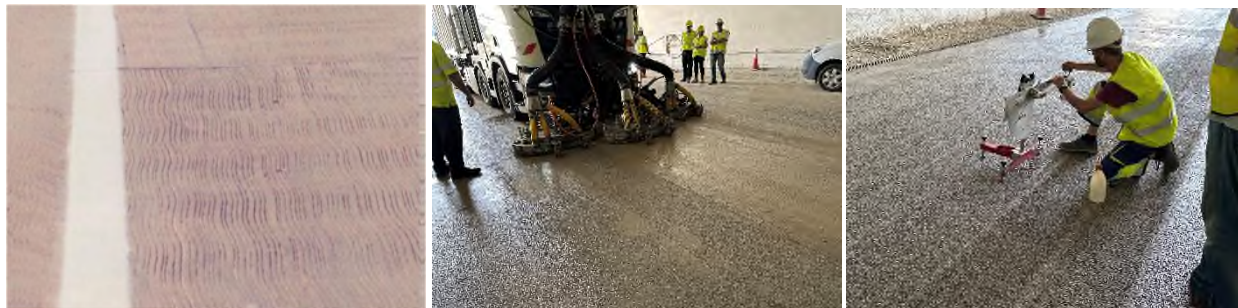
<b>DESCRIPCIÓN</b>
Insuficiente textura superficial o pérdida de la misma durante la vida de servicio.

<b>MEDICIÓN</b>
Se debe medir mediante la determinación del Coeficiente de Rozamiento Transversal (CRT), cumpliendo los valores exigidos en el PG-3. Evaluable con equipo SCRIM. Se podrá medir también la profundidad de la macrotextura superficial mediante el ensayo volumétrico (círculo de arena).
<b>INDICADOR ESTIMATIVO DE CONDICIÓN</b>
Se cuantificará la longitud de carril con este deterioro, en metros.

<b>DETERIORO</b>	<b>S.2 Defectos de textura superficial</b>
<b>TIPOLOGÍA</b>	Firmes de hormigón. Deterioro superficial
<b>TIPO DE VÍA / FRECUENCIA</b>	Carreteras de alta capacidad / Baja

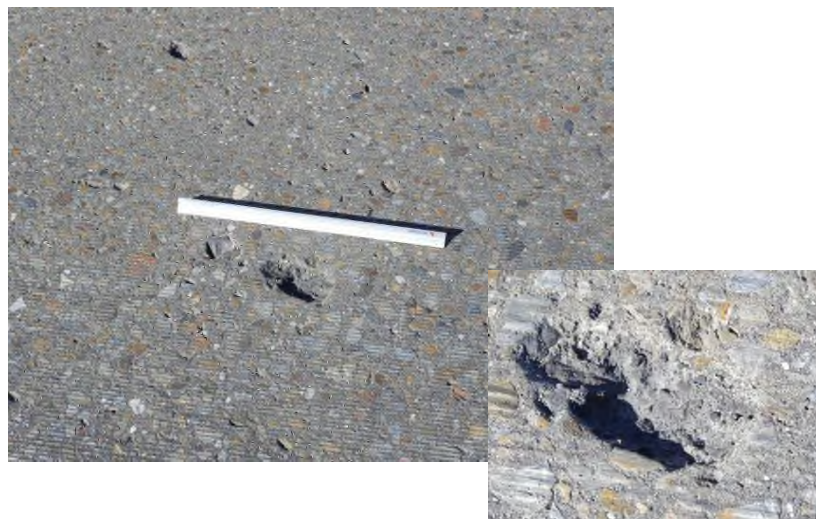
<b>DESCRIPCIÓN</b>
Cavidades de pequeña dimensión en la superficie del pavimento.

<b>MEDICIÓN</b>
Se debe indicar la existencia de coqueras identificando las losas en las que se producen o el p.k. en el caso de pavimentos de hormigón armado continuo (PHAC). En el caso de que su número sea significativo se debe indicar su número por metro cuadrado. Evaluable con equipos de alto rendimiento.
<b>INDICADOR ESTIMATIVO DE CONDICIÓN</b>
Se indicará el número de losas afectadas, o el número de zonas en las que se ha detectado en el caso de PHAC, por cada 100 m de carril.

<b>DETERIORO</b>	<b>S.3 Coqueras ("popouts")</b>
<b>TIPOLOGÍA</b>	Firmes de hormigón. Deterioro superficial
<b>TIPO DE VÍA / FRECUENCIA</b>	Carreteras de alta capacidad / Baja

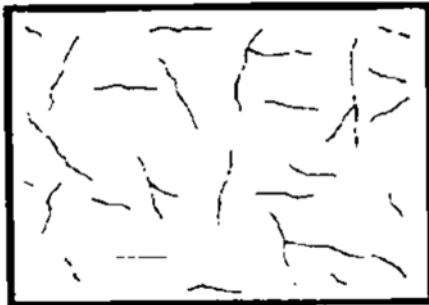
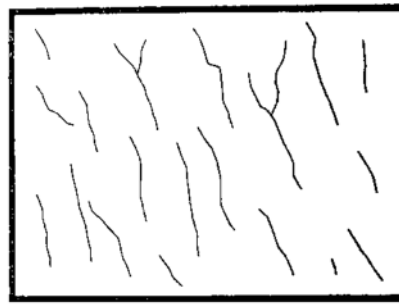
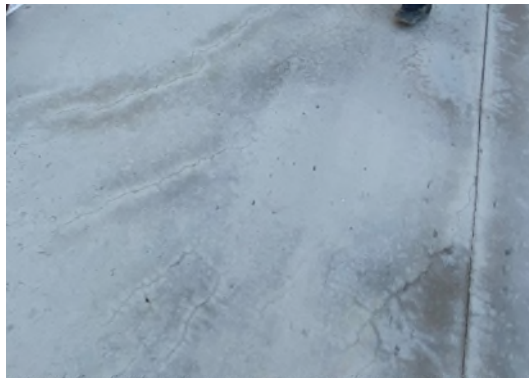
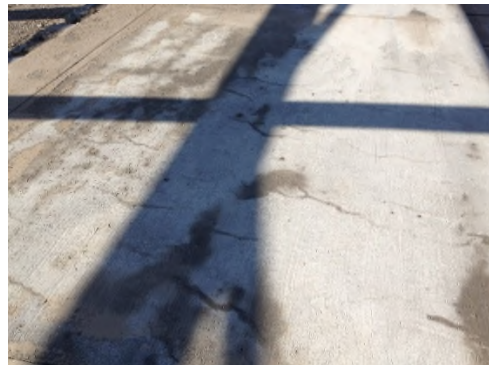
Fisuras poco profundas y de escasa abertura. Se suelen presentar formando un patrón en forma de grupos de fisuras cortas y oblicuas, de forma errática. Se producen en las primeras horas después del hormigonado, debido a una evaporación demasiado rápida del agua de la superficie en condiciones de calor, viento o sequedad excesivas. En el caso de viento excesivo se suelen orientar perpendicularmente a la dirección del mismo. Cuando son muy finas son difíciles de ver a simple vista, pero si se moja la superficie son fácilmente detectables al secarse ésta.

Se debe indicar la existencia de fisuración por retracción plástica identificando las losas en las que se producen o el p.k. en el caso de pavimentos de hormigón armado continuo (PHAC), indicando su superficie (m<sup>2</sup>).  
Evaluable con equipos de alto rendimiento.

<b>DETERIORO</b>	<b>S.4 Fisuración por retracción plástica</b>
<b>TIPOLOGÍA</b>	Firmes de hormigón. Deterioro superficial
<b>TIPO DE VÍA / FRECUENCIA</b>	Carreteras de alta capacidad / Muy baja

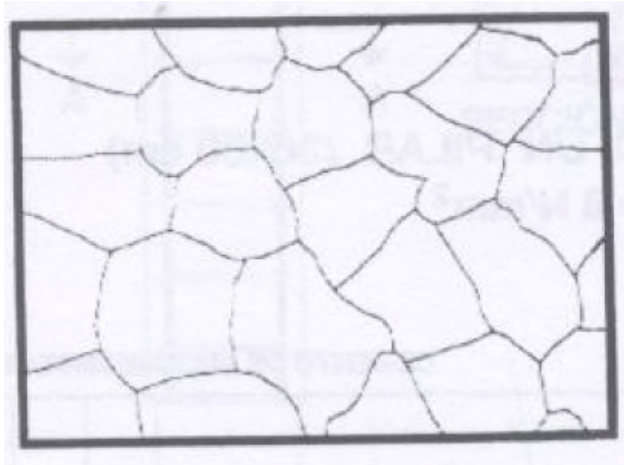
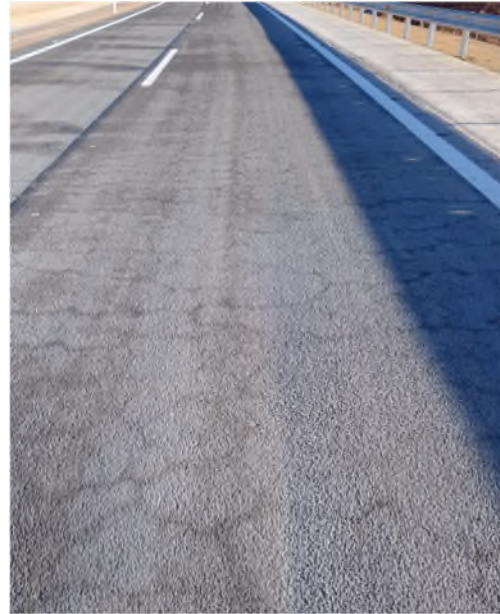
<b>DESCRIPCIÓN</b>
Fisuras poco profundas y de escasa abertura. Presentan un patrón en forma de piel de cocodrilo. Pueden ser difíciles de ver a simple vista, pero si se moja la superficie se pueden apreciar al secarse ésta. Suelen aparecer entre 1 y 15 días después de la ejecución.

<b>MEDICIÓN</b>
Se debe indicar la existencia de fisuración plástica identificando la losa en la que se producen o el p.k. en el caso de pavimentos de hormigón armado continuo (PHAC), indicando su superficie (m <sup>2</sup> ). Evaluable con equipos de alto rendimiento.
<b>INDICADOR ESTIMATIVO DE CONDICIÓN</b>
Se indicará el número de losas afectadas, o el número de zonas en las que se ha detectado en el caso de PHAC, por cada 100 m de carril.

<b>DETERIORO</b>	<b>S.5 Fisuración en mapa</b>
<b>TIPOLOGÍA</b>	Firmes de hormigón. Deterioro superficial
<b>TIPO DE VÍA / FRECUENCIA</b>	Carreteras de alta capacidad / Muy baja

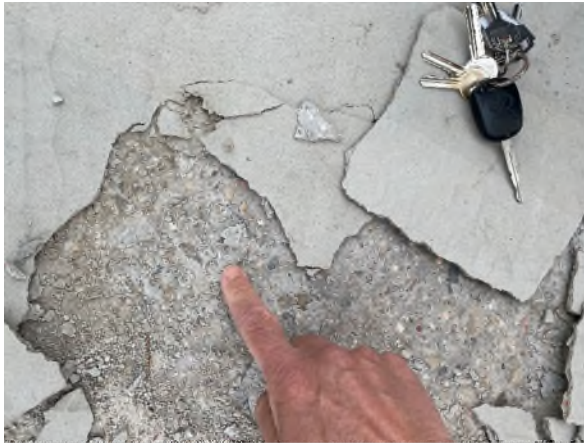
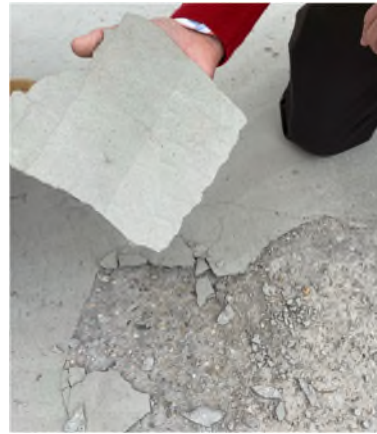
Desprendimiento de una capa superficial de pequeño espesor de mortero débil formada en la superficie del pavimento.

Se debe indicar su existencia identificando la losa en la que se produce o el p.k. en el caso de pavimentos de hormigón armado continuo (PHAC). Se inscribirá en un rectángulo midiendo sus lados (m) y superficie (m<sup>2</sup>).  
Evaluable con equipos de alto rendimiento.

<b>DETERIORO</b>	<b>S.6 Descarnadura / delaminación</b>
<b>TIPOLOGÍA</b>	Firmes de hormigón. Deterioro superficial
<b>TIPO DE VÍA / FRECUENCIA</b>	Carreteras de alta capacidad / Muy baja Zonas de aparcamiento / Baja

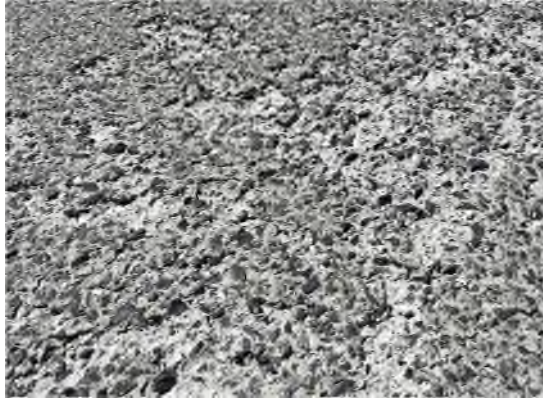
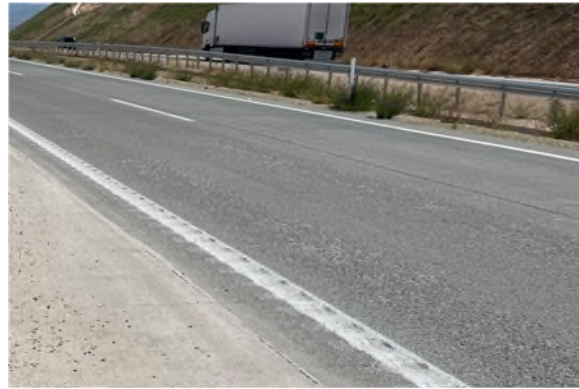
<b>DESCRIPCIÓN</b>
Pérdida de áridos en pavimentos de hormigón con textura de árido visto.

<b>MEDICIÓN</b>										
Se debe indicar su existencia identificando la losa en la que se produce o el p.k. en el caso de pavimentos de hormigón armado continuo (PHAC). La zona afectada se inscribirá en un rectángulo midiendo sus lados (m) y superficie (m <sup>2</sup> ). Evaluable con equipos de alto rendimiento con texturómetros laser o sistemas de cámaras 3D que midan la macrotextura superficial.										
<b>EVALUACIÓN (NIVELES DE GRAVEDAD)</b>										
Se consideran diferentes niveles de gravedad del deterioro en función de la superficie afectada. <b>BAJO:</b> superficie < 0,5 m <sup>2</sup> <b>MEDIO:</b> superficie entre 0,5 y 1,5 m <sup>2</sup> <b>ALTO:</b> superficie > 1,5 m <sup>2</sup>										
<b>INDICADOR ESTIMATIVO DE CONDICIÓN</b>										
Se utilizará el “ <b>índice de descarnadura</b> ” (ID), que se define como el porcentaje de área afectada respecto al área total de 100 metros de carril. En base a este índice se pueden definir diferentes situaciones.

<b>DETERIORO</b>	<b>S.7 Arrancamiento del árido grueso</b>
<b>TIPOLOGÍA</b>	Firmes de hormigón. Deterioro superficial
<b>TIPO DE VÍA / FRECUENCIA</b>	Carreteras de alta capacidad / Baja

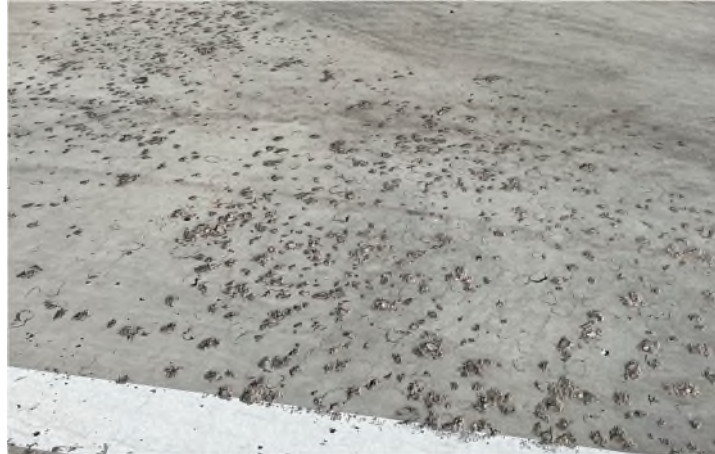
<b>DETERIORO</b>	<b>S.8 Picaduras</b>
<b>TIPOLOGÍA</b>	Firmes de hormigón. Deterioro superficial
<b>TIPO DE VÍA / FRECUENCIA</b>	Carreteras de alta capacidad / Muy baja Zonas de aparcamiento / Baja

<b>DESCRIPCIÓN</b>
Desintegración generalizada y puntual del hormigón en la superficie. Se puede presentar en zonas de aparcamiento y áreas de descanso con acabados fratasados de la superficie.

<b>MEDICIÓN</b>
Se debe indicar su existencia identificando la losa en la que se produce o el p.k. en el caso de pavimentos de hormigón armado continuo (PHAC). Se inscribirá en un rectángulo midiendo sus lados (m) y superficie (m <sup>2</sup> ). Evaluable con equipos de alto rendimiento.
<b>INDICADOR ESTIMATIVO DE CONDICIÓN</b>
Se indicará el número de losas afectadas, o el número de zonas en las que se ha detectado en el caso de PHAC, por cada 100 m de carril.
