# NOTA TÉCNICA NT 1/2026

## Sobre la degradación de los firmes de carretera. Catálogo de deterioros de firmes. Inspección y auscultación de los firmes.

# CATÁLOGO DE DETERIOROS DE FIRMES DE CARRETERA

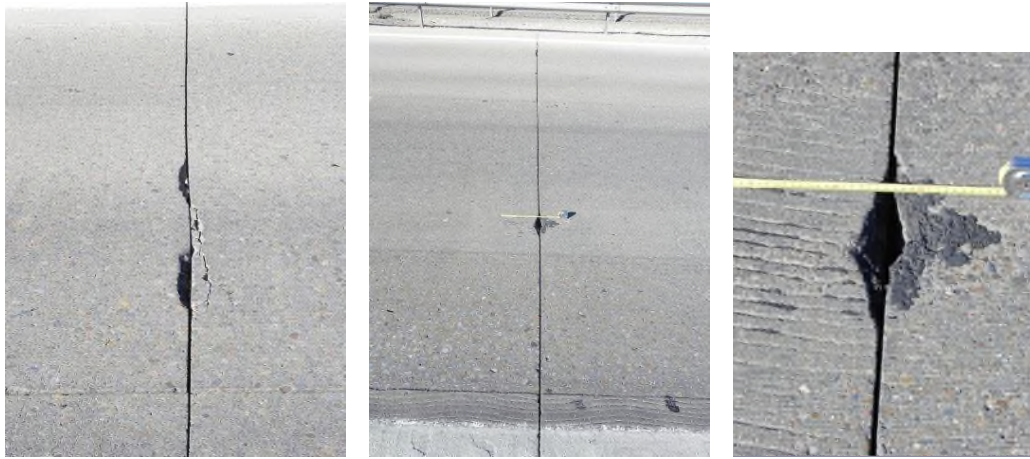
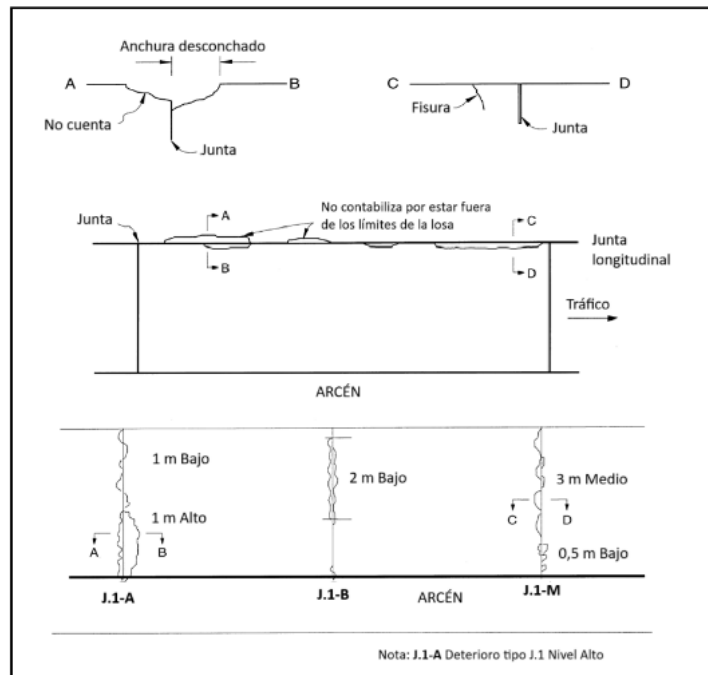
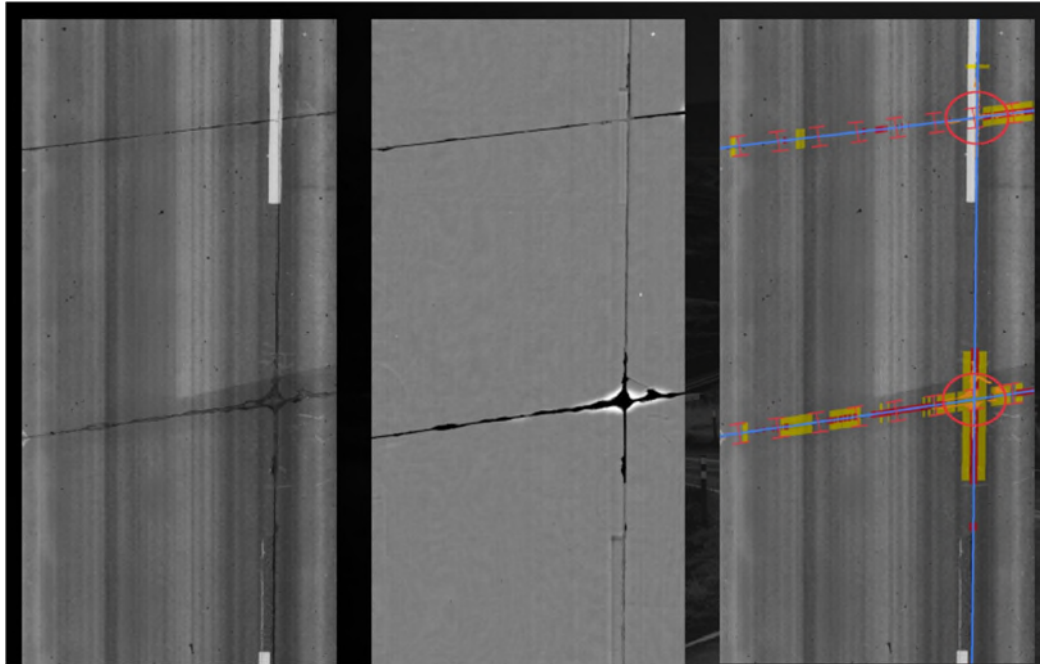
<b>DETERIORO</b>	<b>J.1 Desconchados o desportillados en las juntas</b>
<b>TIPOLOGÍA</b>	Firmes de hormigón. Deterioros en juntas
<b>TIPO DE VÍA / FRECUENCIA</b>	Carreteras de alta capacidad / Media

<b>DESCRIPCIÓN</b>
Fisuras, roturas o desintegración parcial en las juntas o bordes de las losas que afectan a éstas de manera localizada.

La medición se efectúa por losa, por tanto, deberá indicarse la referencia de ésta y la longitud del deterioro.  
 Se identificará la junta afectada, transversal y/o longitudinal en la que se detecta este deterioro. Se indicará si está sellada o no.  
 La medida del desconchado se referirá únicamente a lo que afecta a la losa de inspección para evitar duplicar las mediciones.  
 Evaluable con equipos de alto rendimiento.

**MEDIO:** desconchados de anchura ≥ 30 mm y < 60 mm con pérdida de material o desportillados sin pérdida de material pero que estén divididos en varios trozos.

**ALTO:** desconchados de anchura ≥ 60 mm con pérdida de material.

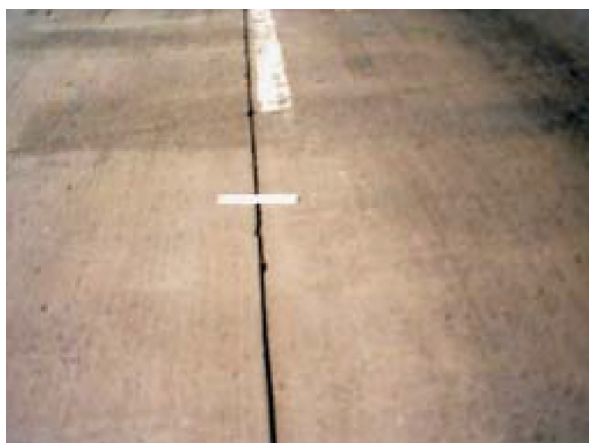
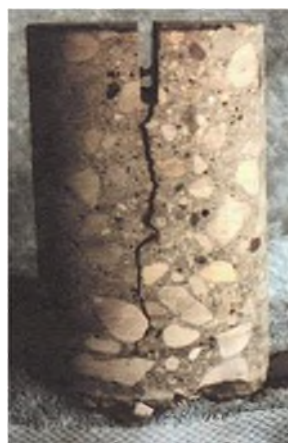
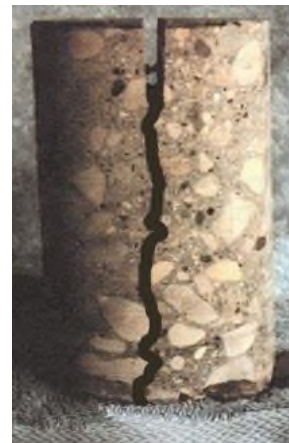
<b>DETERIORO</b>	<b>J.2 Abertura excesiva de las juntas</b>
<b>TIPOLOGÍA</b>	Firmes de hormigón. Deterioros en juntas
<b>TIPO DE VÍA / FRECUENCIA</b>	Carreteras de alta capacidad / Excepcional

<b>DESCRIPCIÓN</b>
Abertura excesiva de las juntas, con la consiguiente pérdida de la transferencia de carga en el caso de no disponer de pasadores en las juntas transversales o de barras de atado en las longitudinales.

<b>MEDICIÓN</b>
Se medirá la abertura de la junta (mm) cada 15 m y la longitud afectada (m) o el número de losas afectadas, según corresponda. Evaluable con equipos de alto rendimiento.
<b>INDICADOR ESTIMATIVO DE CONDICIÓN</b>
Se indicará la longitud afectada y la abertura media por cada 100 m de carril.

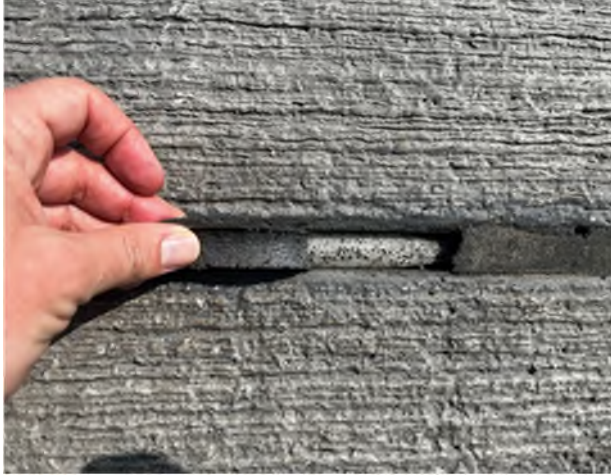
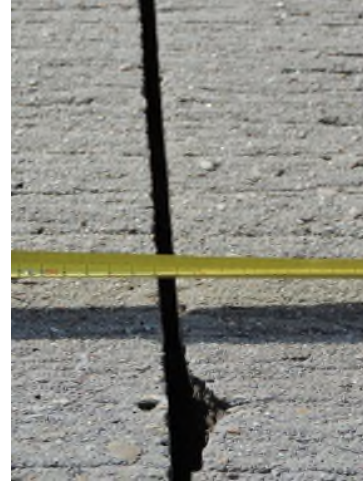
<b>DETERIORO</b>	<b>J.3 Defectos de sellado</b>
<b>TIPOLOGÍA</b>	Firmes de hormigón. Deterioros en juntas
<b>TIPO DE VÍA / FRECUENCIA</b>	Carreteras de alta capacidad / Media

<b>DESCRIPCIÓN</b>
Perdida del producto de sellado o sistema de sellado inadecuado.

<b>MEDICIÓN</b>
La medición se efectúa por losa, por tanto, deberá indicarse la referencia de ésta y su longitud. Se indicará si las juntas longitudinales y transversales están selladas. En el caso de estar selladas, se indicará el nivel de estado de cada una de ellas. Evaluable con equipos de alto rendimiento.
<b>EVALUACIÓN (NIVELES DE GRAVEDAD)</b>
Se consideran diferentes niveles de gravedad en función del estado del producto de sellado de juntas. <b>BAJO:</b> la junta presenta < 10 % de su longitud con fallos de sellado. <b>MEDIO:</b> los fallos de sellado de la junta están comprendidos entre $\geq 10\%$ y < 30 % de su longitud. <b>ALTO:</b> los fallos de sellado afectan $\geq 30\%$ de la longitud de la junta.
<b>INDICADOR ESTIMATIVO DE CONDICIÓN</b>
Se indicará el número de juntas dañadas por cada 100 m de carril y nivel de gravedad.

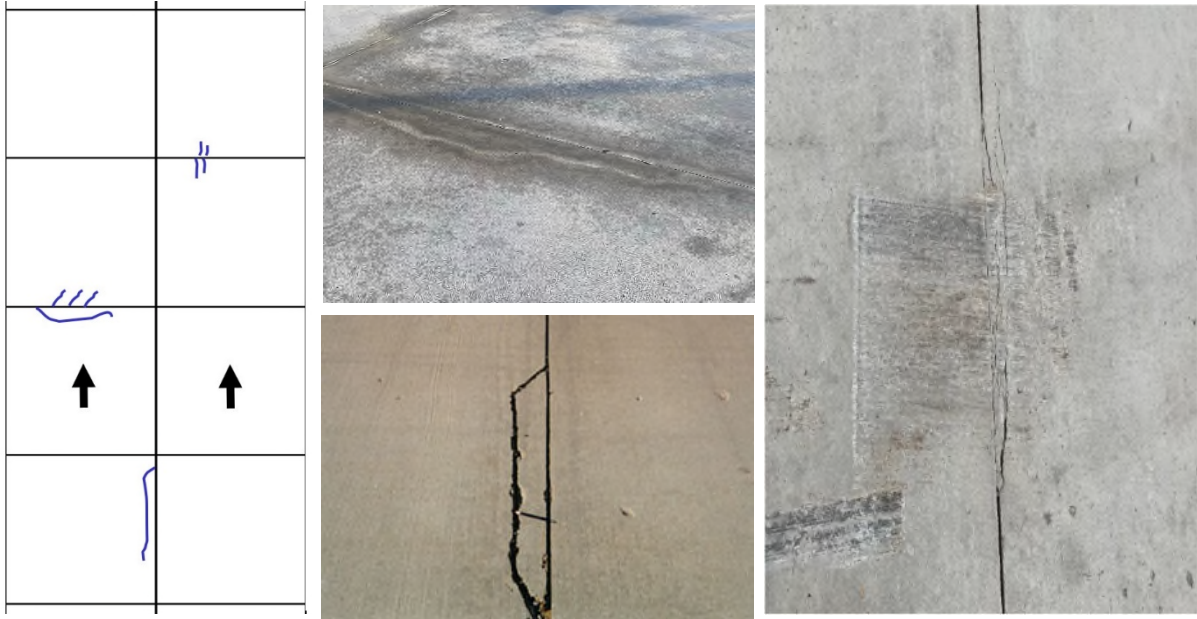
<b>DETERIORO</b>	<b>J.4 Fisuras en las juntas o en sus proximidades</b>
<b>TIPOLOGÍA</b>	Firmes de hormigón. Deterioros en juntas
<b>TIPO DE VÍA / FRECUENCIA</b>	Carreteras de alta capacidad / Media

<b>DESCRIPCIÓN</b>
Fisuras en las proximidades de las juntas transversales y longitudinales.

<b>MEDICIÓN</b>
La medición se efectúa por losa, por tanto, deberá indicarse la referencia de ésta y su longitud. Se indicará si las juntas transversales llevan pasadores y las longitudinales barras de atado. En el caso de estar selladas, se indicará el nivel de estado de dicho sellado. Evaluable con equipos de alto rendimiento.
<b>INDICADOR ESTIMATIVO DE CONDICIÓN</b>
Se indicará el número de juntas dañadas por cada 100 m de carril y nivel de gravedad.

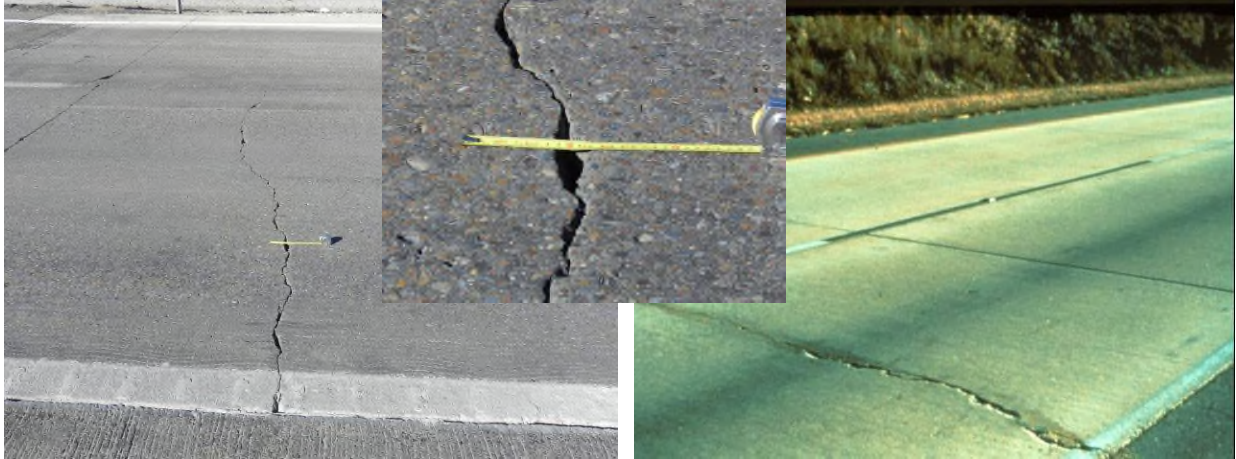
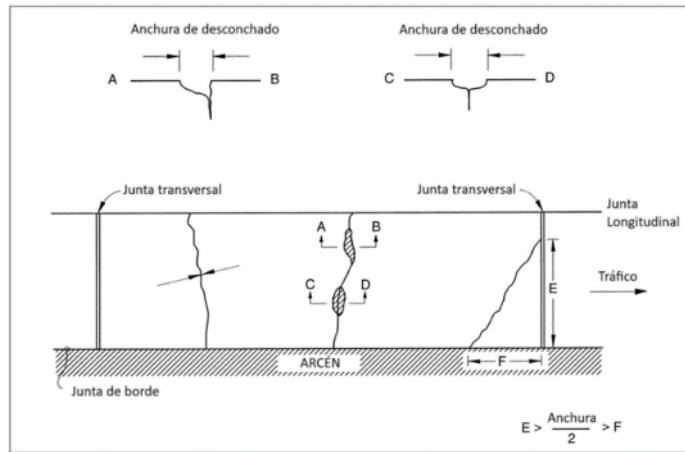
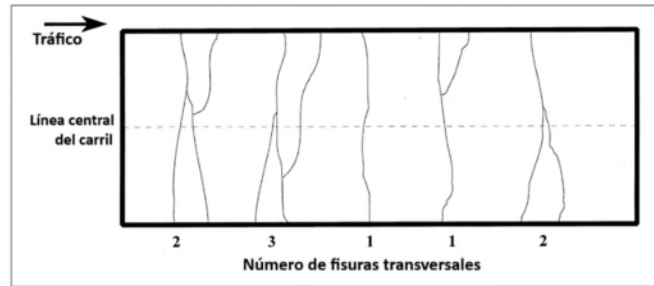
<b>DETERIORO</b>	<b>E.1 Fisuración transversal</b>
<b>TIPOLOGÍA</b>	Firmes de hormigón. Deterioro estructural
<b>TIPO DE VÍA / FRECUENCIA</b>	Carreteras de alta capacidad / Media

<b>DESCRIPCIÓN</b>
Línea de rotura sensiblemente perpendicular al eje del carril.

Para cada fisura transversal se indicará si es parcial (no afecta a toda la anchura de la losa) o total, su abertura (mm) y la existencia de daños en sus bordes, así como su situación dentro de la losa.

En pavimentos de hormigón armado continuo (PHAC) es normal la existencia de fisuras transversales a ancho completo de carril. Por lo tanto, sólo se considerarán aquellas fisuras transversales parciales, es decir, aquellas que no llegan o no sobrepasan la mitad del ancho de carril. Su posición se indicará por referencia al p.k.

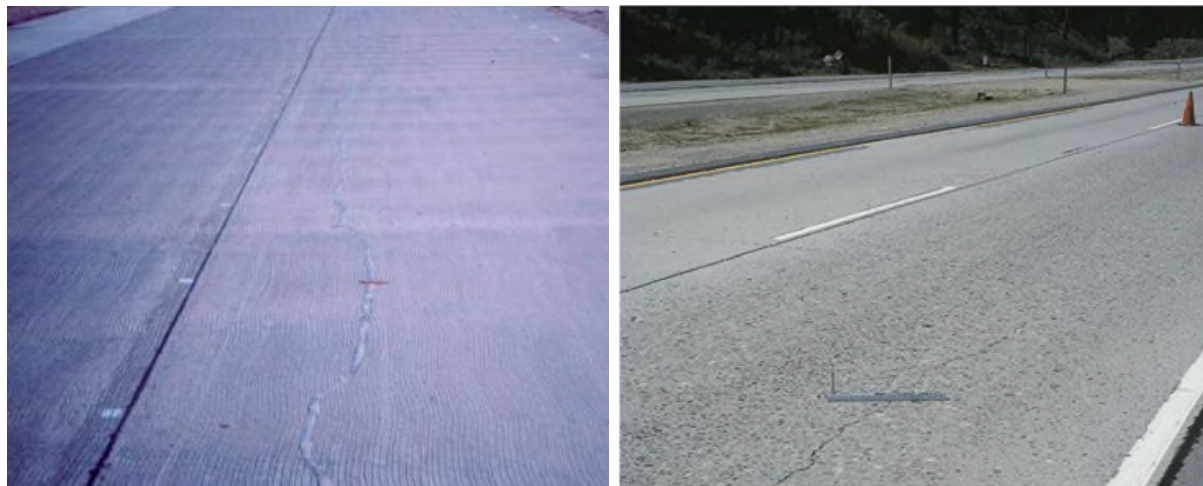
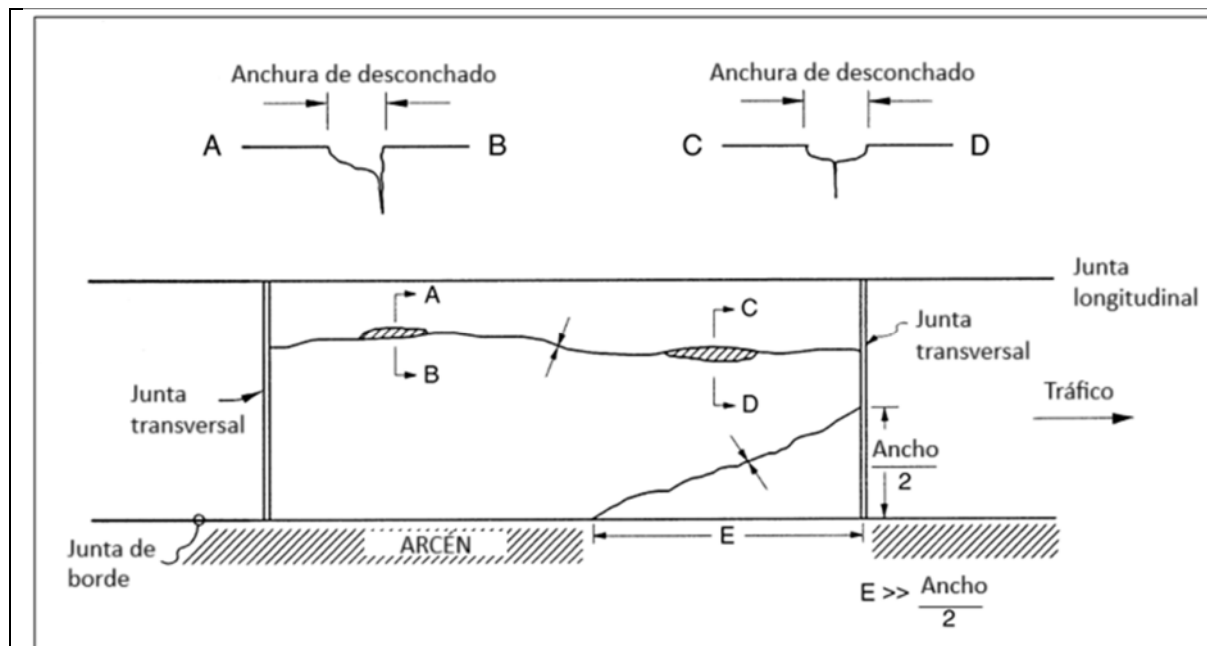
<b>DETERIORO</b>	<b>E.2 Fisuración longitudinal</b>
<b>TIPOLOGÍA</b>	Firmes de hormigón. Deterioro estructural
<b>TIPO DE VÍA / FRECUENCIA</b>	Carreteras de alta capacidad / Baja

<b>DESCRIPCIÓN</b>
Línea de rotura sensiblemente paralela al eje del carril.

<b>MEDICIÓN</b>
<p>La medición se efectúa por losa, por tanto, deberá indicarse la referencia de ésta y su longitud.</p> <p>Se indicará el número de fisuras longitudinales existentes en la losa.</p> <p>Para cada fisura longitudinal se indicará si es parcial (no afecta a toda la longitud de la losa) o total, su abertura (mm) y la existencia de daños en sus bordes, así como su situación dentro de la losa.</p> <p>En su caso, se indicará si la fisura está sellada y en su caso, el estado del sellado.</p> <p>Al no existir losas independientes, en pavimentos de hormigón armado continuo (PHAC) se indicará el p.k. en el que se encuentra la fisura.</p> <p>Evaluable con equipos de alto rendimiento.</p>

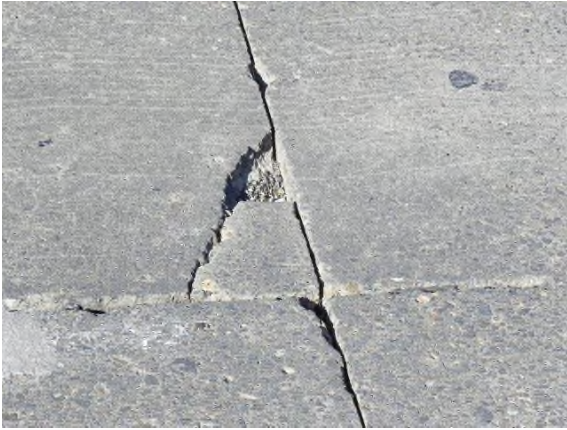
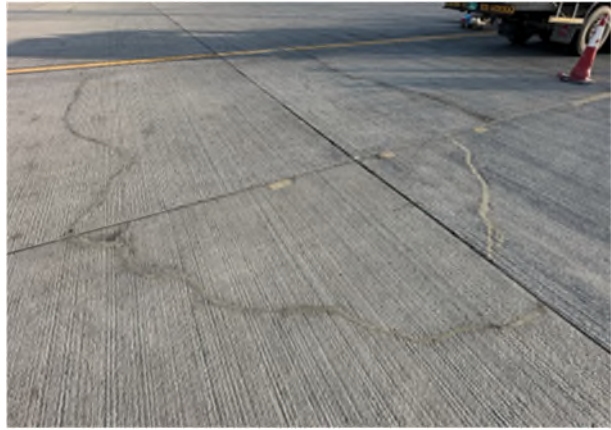
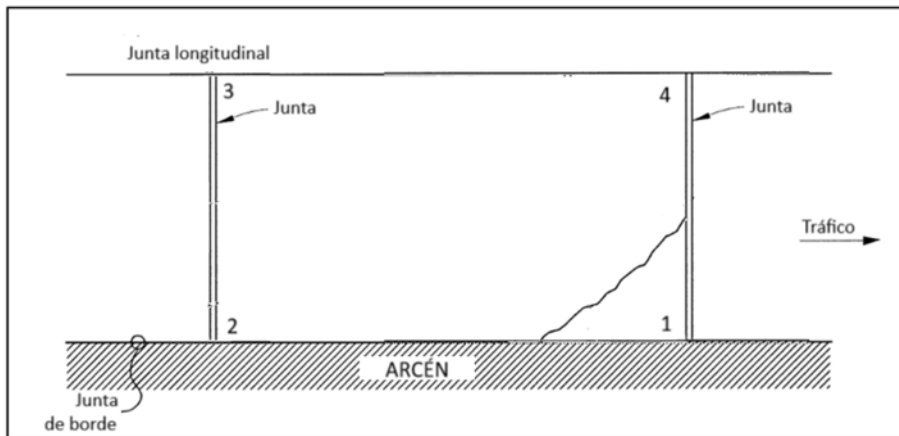
<b>DETERIORO</b>	<b>E.3 Rotura de esquina</b>
<b>TIPOLOGÍA</b>	Firmes de hormigón. Deterioro estructural
<b>TIPO DE VÍA / FRECUENCIA</b>	Carreteras de alta capacidad / Baja

Línea de rotura oblicua entre juntas longitudinales y transversales delimitando una porción triangular en una de las esquinas de la losa, sin que ninguno de sus lados supere la mitad de la anchura de la losa.

Se indicará el número de roturas de esquinas existentes en la losa, su situación y nivel de gravedad.

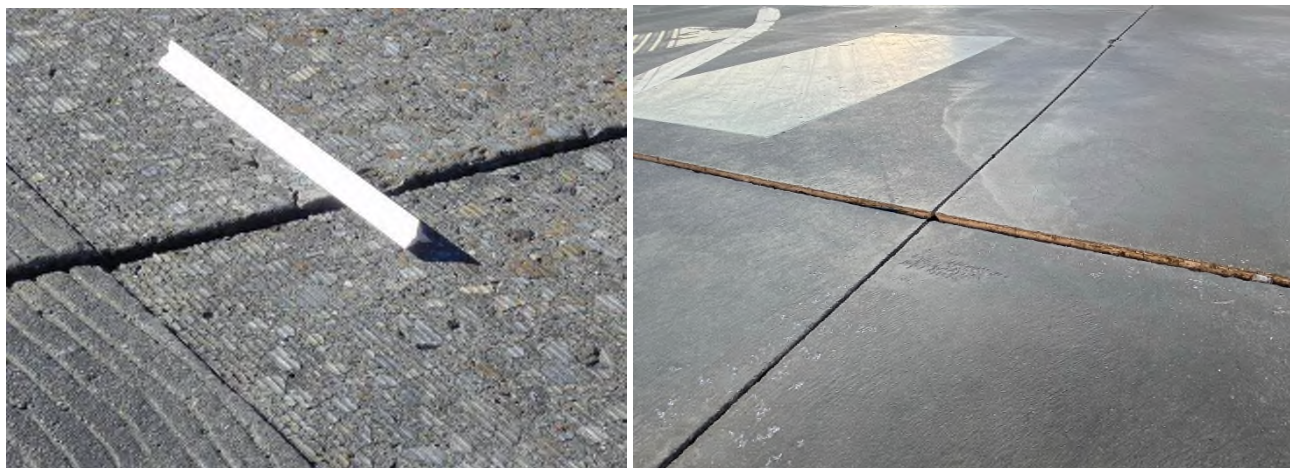
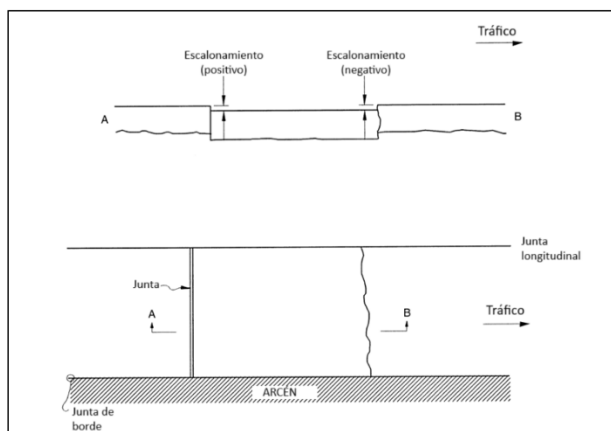
<b>DETERIORO</b>	<b>E.4 Escalonamiento en juntas y fisuras</b>
<b>TIPOLOGÍA</b>	Firmes de hormigón. Deterioro estructural
<b>TIPO DE VÍA / FRECUENCIA</b>	Carreteras de alta capacidad / Media

<b>DESCRIPCIÓN</b>
Diferencia de elevación a lo largo de una junta o fisura.

Se medirá el escalonamiento existente (mm) entre los bordes de la junta o de la fisura en varios puntos, debiendo ser alguno de ellos el correspondiente a la rodada exterior que estará situada a una distancia comprendida entre 0,3 m y 0,75 m del borde interior de la marca vial. No se medirá el escalonamiento en puntos donde haya desconchados o roturas de esquina.

Se tomará como valor de escalonamiento el mayor de los valores registrados y se identificará la junta o fisura afectada. En el sentido de la circulación, cuando la losa de entrada esté a mayor altura que la losa de salida el escalonamiento tendrá valor positivo y negativo en caso contrario.

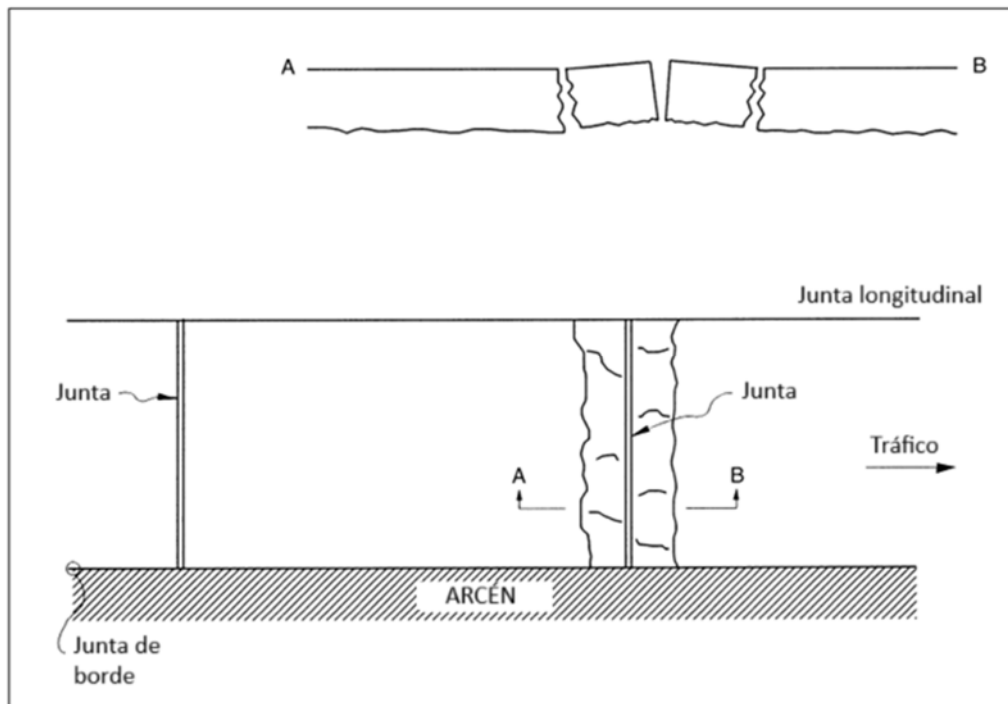
<b>DETERIORO</b>	<b>E.5 Pandeo</b>
<b>TIPOLOGÍA</b>	Firmes de hormigón. Deterioro estructural
<b>TIPO DE VÍA / FRECUENCIA</b>	Carreteras de alta capacidad / Extraordinario

<b>DESCRIPCIÓN</b>
Levantamiento localizado en una junta o en una grieta transversal que produce la rotura del pavimento. Requiere reparación inmediata.

<b>MEDICIÓN</b>
Identificar las losas afectadas o el p.k. en el que se ha producido en el caso de pavimentos de hormigón armado continuo. Evaluable con equipos de alto rendimiento
<b>EVALUACIÓN (NIVELES DE GRAVEDAD)</b>
Requiere reparación inmediata.

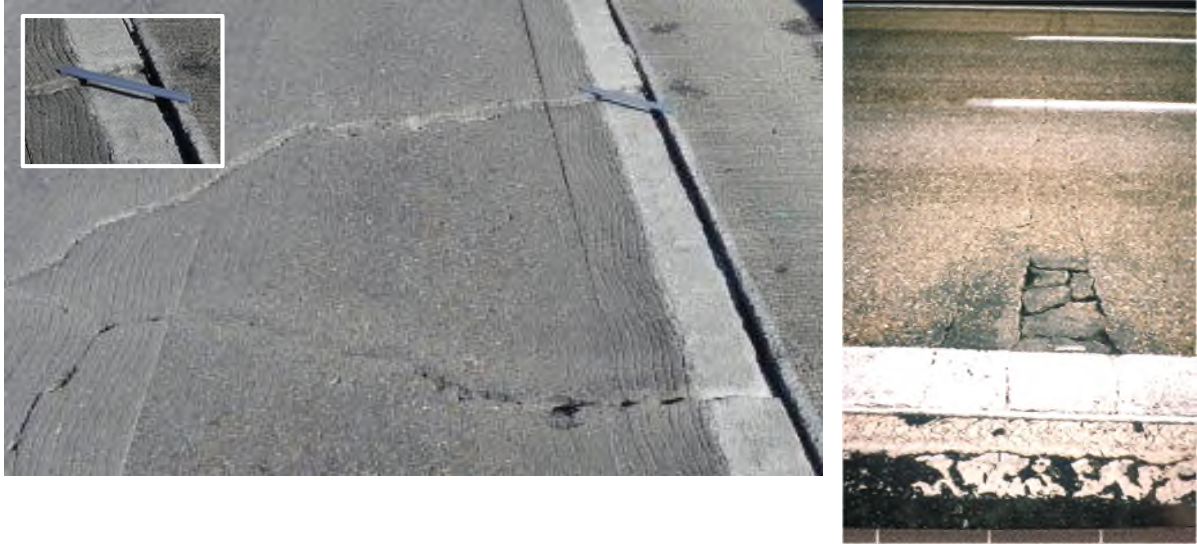
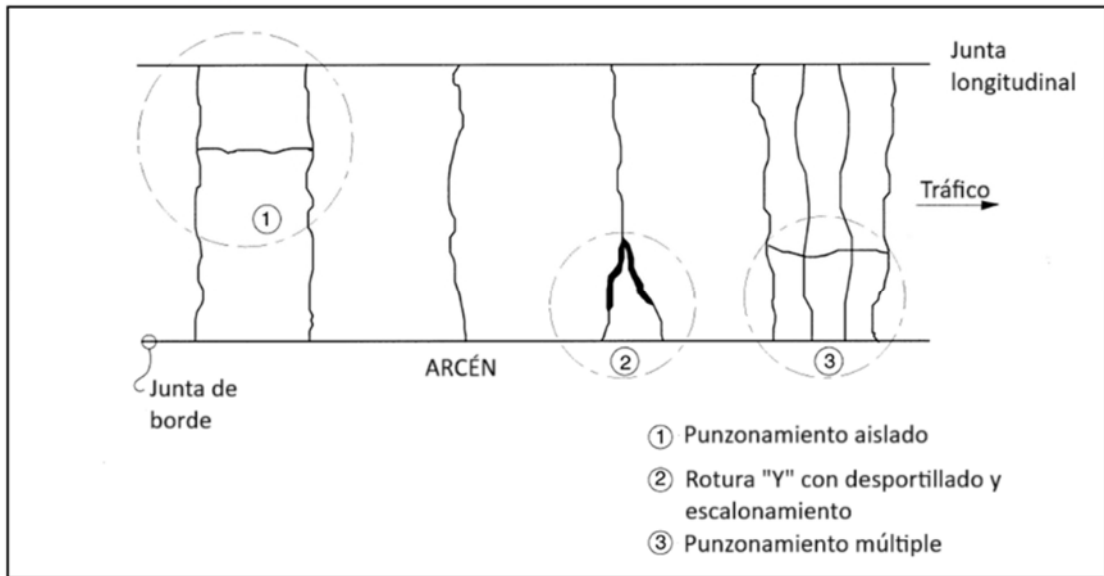
<b>DETERIORO</b>	<b>E.6 Punzonamiento</b>
<b>TIPOLOGÍA</b>	Firmes de hormigón. Deterioro estructural
<b>TIPO DE VÍA / FRECUENCIA</b>	Carreteras de alta capacidad / Extraordinario

Rotura del pavimento y hundimiento con relación al hormigón circundante. Suele presentarse en pavimentos de hormigón armado continuo (PHAC) entre fisuras transversales con distancias muy reducidas entre ellas (< de 0,5 m), y en el caso de roturas en forma de Y.

La medición se efectúa por losa, por tanto, deberá indicarse la referencia de ésta. En PHAC se hará referencia al p.k. Se indicará su posición y superficie (m<sup>2</sup>), el descenso (mm) con relación al hormigón circundante y los daños que presenta. Evaluable con equipos de alto rendimiento.

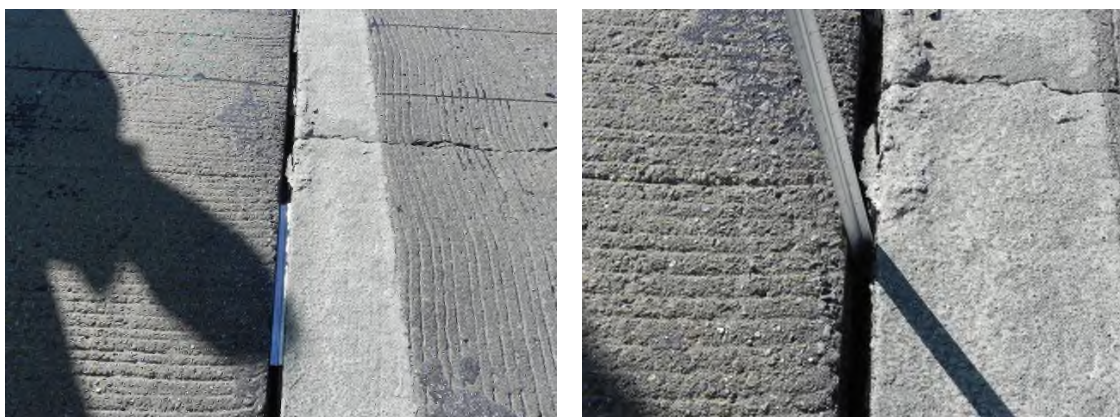
<b>DETERIORO</b>	<b>OH.1 Separación calzada arcén</b>
<b>TIPOLOGÍA</b>	Firmes de hormigón. Otro tipo de deterioros
<b>TIPO DE VÍA / FRECUENCIA</b>	Carreteras de alta capacidad / Media

<b>DESCRIPCIÓN</b>
Abertura excesiva de la junta longitudinal que separa el borde de la calzada del arcén.

<b>MEDICIÓN</b>
Se medirá la abertura de la junta (mm) existente entre la calzada y el arcén en intervalos de 15 m o tres losas. Evaluable con equipos de alto rendimiento.
<b>INDICADOR ESTIMATIVO DE CONDICIÓN</b>
Se indicará la longitud afectada y la abertura media por cada 100 m de carril. Se indicará el número de losas afectadas, o el número de zonas en las que se ha detectado en el caso de PHAC, por cada 100 m de carril. Se indicará el número de juntas dañadas por cada 100 m de carril y nivel de gravedad.

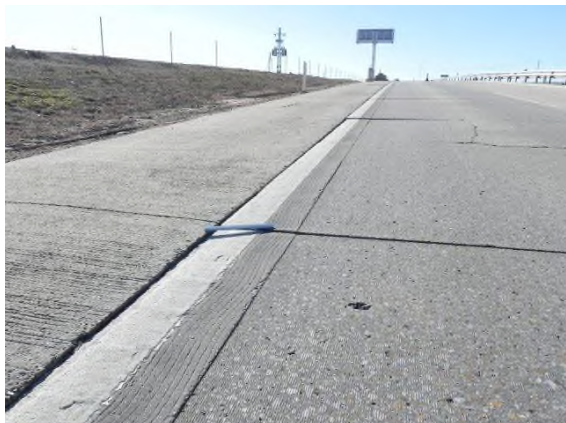
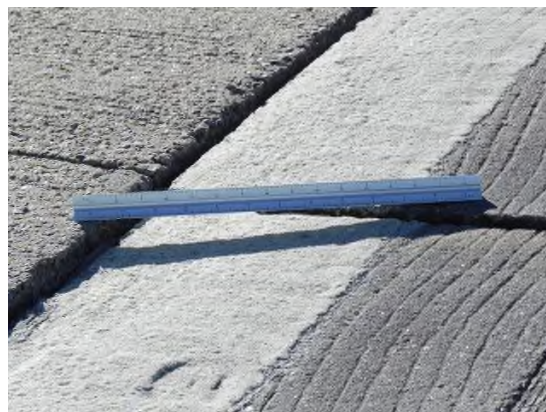
<b>DETERIORO</b>	<b>OH.2 Asentamiento calzada arcén</b>
<b>TIPOLOGÍA</b>	Firmes de hormigón. Otro tipo de deterioros
<b>TIPO DE VÍA / FRECUENCIA</b>	Carreteras de alta capacidad / Media

<b>DESCRIPCIÓN</b>
Diferencia de elevación entre el borde la calzada y el arcén.

<b>MEDICIÓN</b>
Se medirá la diferencia de elevación (mm) existente entre la calzada y el arcén en intervalos de 15 m o tres losas, según corresponda. Si la calzada es la que se encuentra por debajo de la cota del arcén el valor será negativo. Evaluable con equipos de alto rendimiento.
<b>INDICADOR ESTIMATIVO DE CONDICIÓN</b>
Se indicará el número de losas afectadas, o el número de zonas en las que se ha detectado en el caso de PHAC, por cada 100 m de carril.

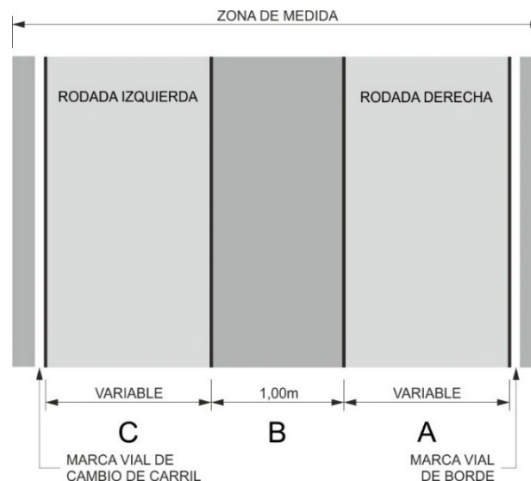
- A: Rodada derecha hasta el borde derecho del carril.
- B: Zona entre rodadas, derecha e izquierda, que se considerará que tiene un metro (1 m) de anchura.
- C: Rodada izquierda hasta el borde izquierdo del carril.

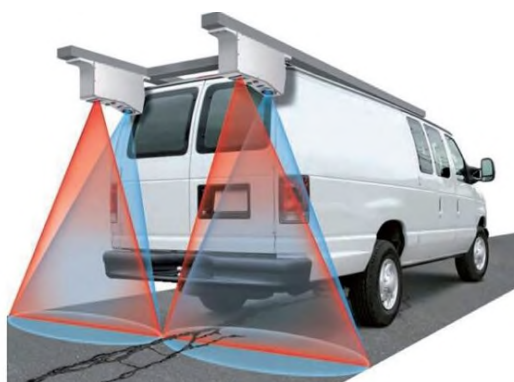
Sistema de imágenes 3D con iluminación láser.

El análisis se realiza habitualmente sobre ventanas de imagen de 4 m de ancho por 10 m de longitud, que cubren la totalidad del carril inspeccionado. En carreteras de calzada única deberán definirse criterios que eviten el doble cómputo de deterioros al auscultar en ambos sentidos de circulación.

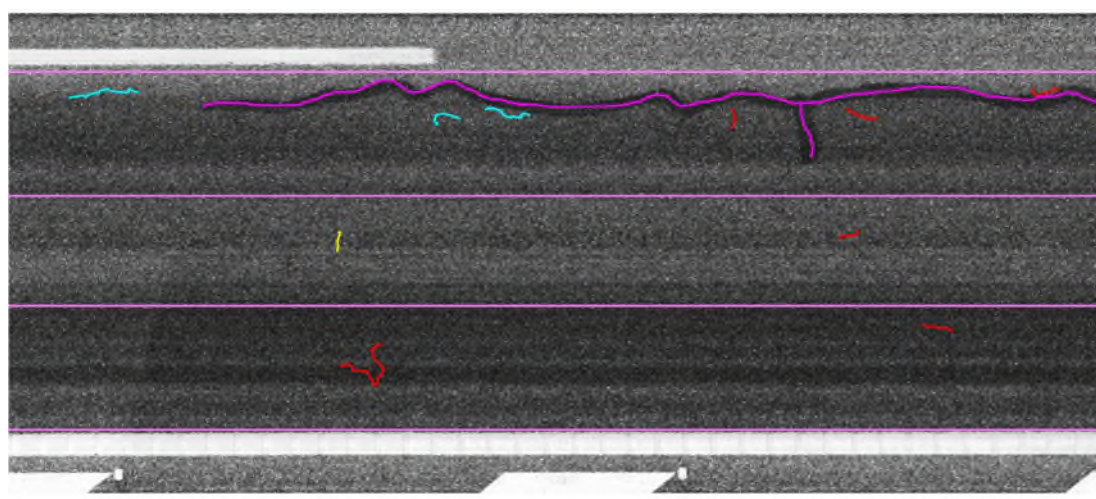
Análisis de deterioros en 3 bandas con representación de fisuras selladas.

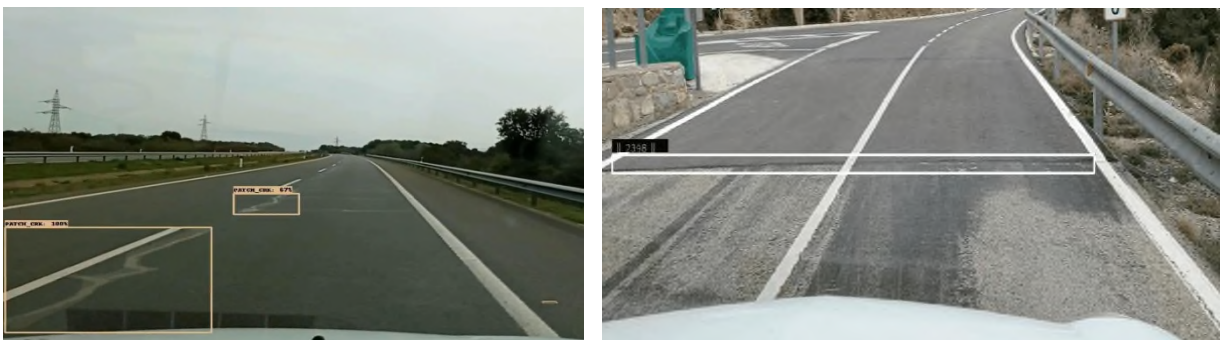
Sistema de imágenes con cámaras embarcadas.

En algunos modelos, se incorporan acelerómetros que correlacionan la severidad del deterioro con las vibraciones registradas en el vehículo.
